Załącznik do decyzji nr. SRW.5144.48.2024

PROGRAM PRAC KONSERWATORSKICH dawnego holownika parowego „ZIEMOWIT”

Ząbki- Nieporęt, czerwiec, lipiec 2024 r.

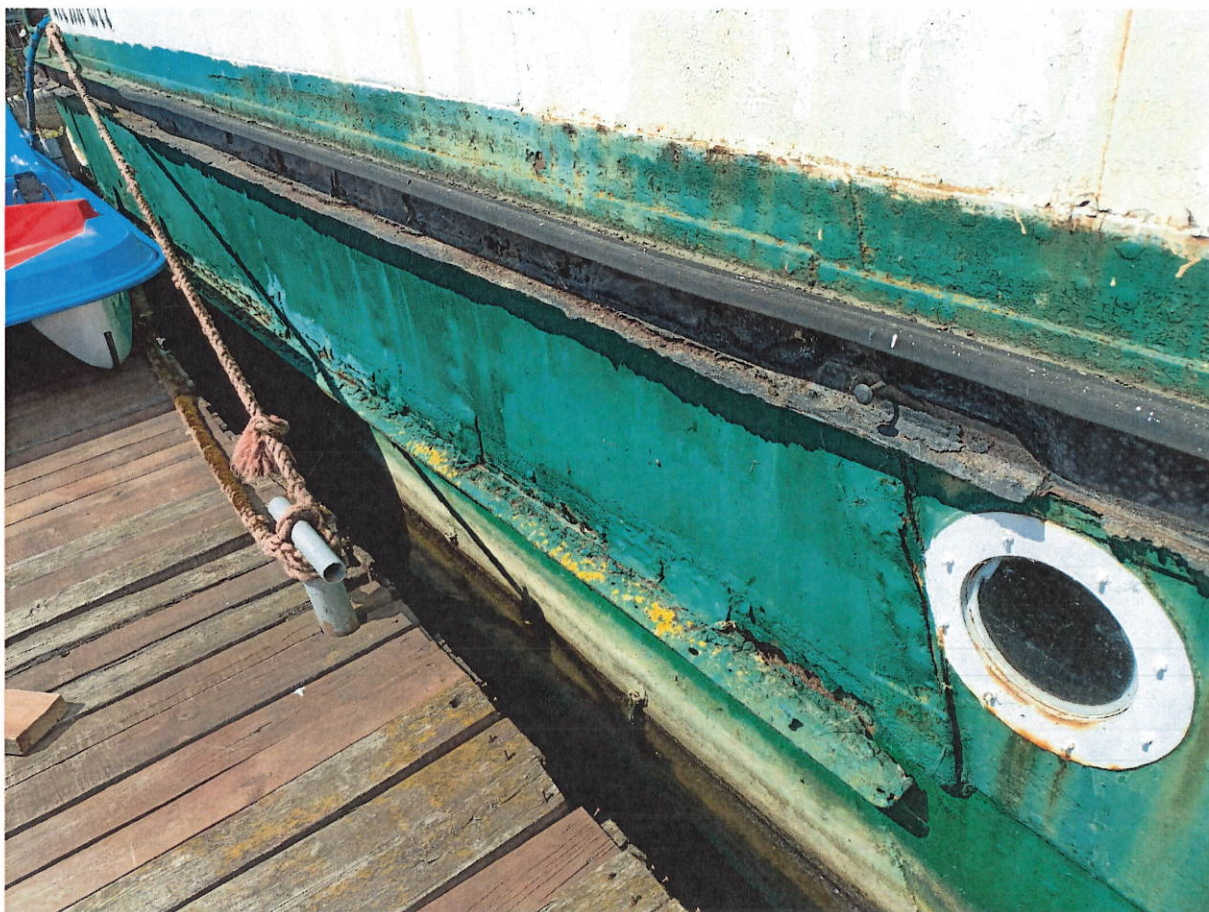
Zniszczenia statku spowodowane są głównie działaniem wody i licznymi przebudowami adaptacyjnymi do nowych funkcji. W najgorszym stanie są burty dospawane do części rufowych w miejscach usuniętych kół napędowych – są odspojone i zniszczone przez korozję, z licznymi perforacjami spowodowanymi korozją wżerową. Oryginalne fragmenty burt, z nitowaniami są w znacznie lepszym stanie, widoczne są jedynie efekty działania korozji równomiernej.

Fot. 26. Prawa burta, odstająca część maskująca, dospawana w miejscu usuniętego koła napędowego parowca.

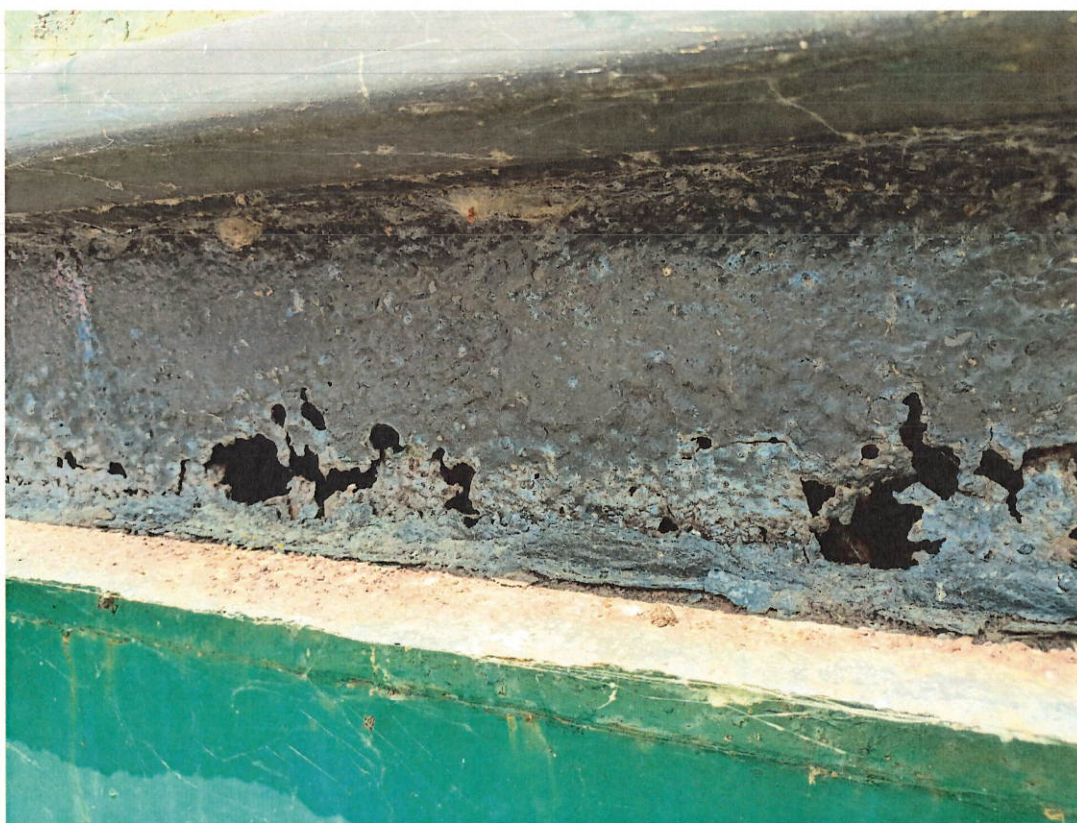
Fot. 27. Korozja wżerowa na dospawanej burcie.

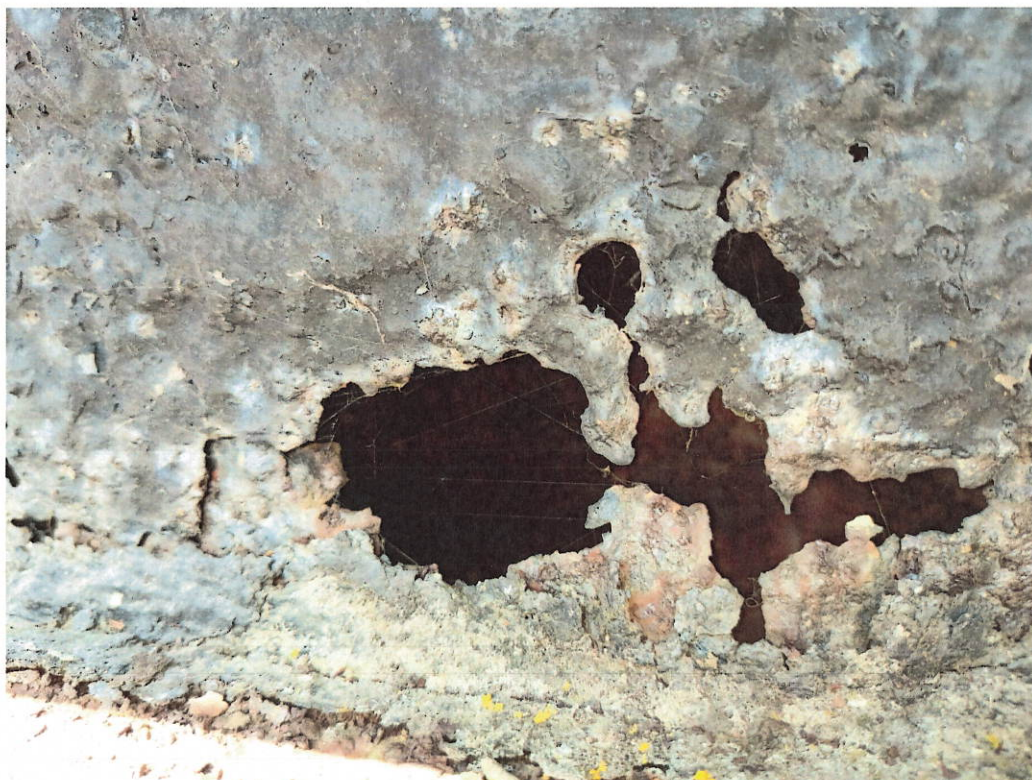
Fot. 28. Zbliżenie na perforacje w dospawanej burcie, spowodowane korozją wżerową.

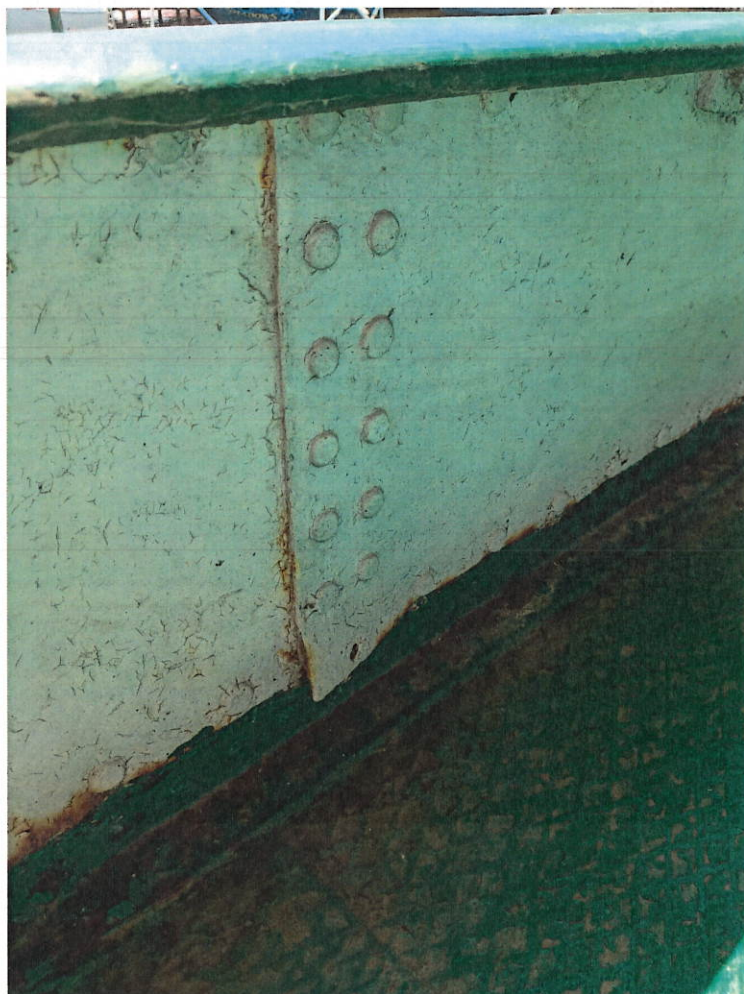
Fot. 29. Stan zachowania oryginalnej, nitowanej burty od strony pokładu.

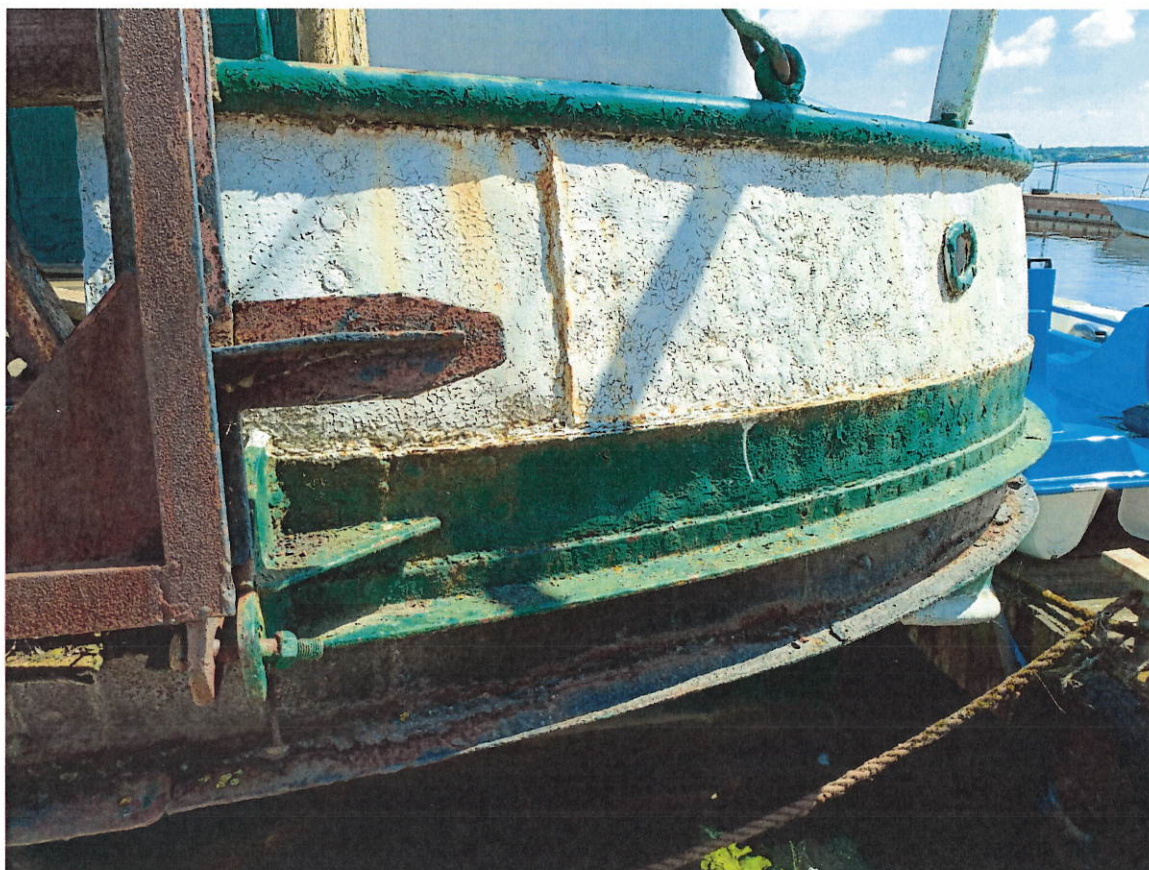
Fot. 30. Rufa, oryginalna nitowana blacha z widocznymi produktami działania korozji.

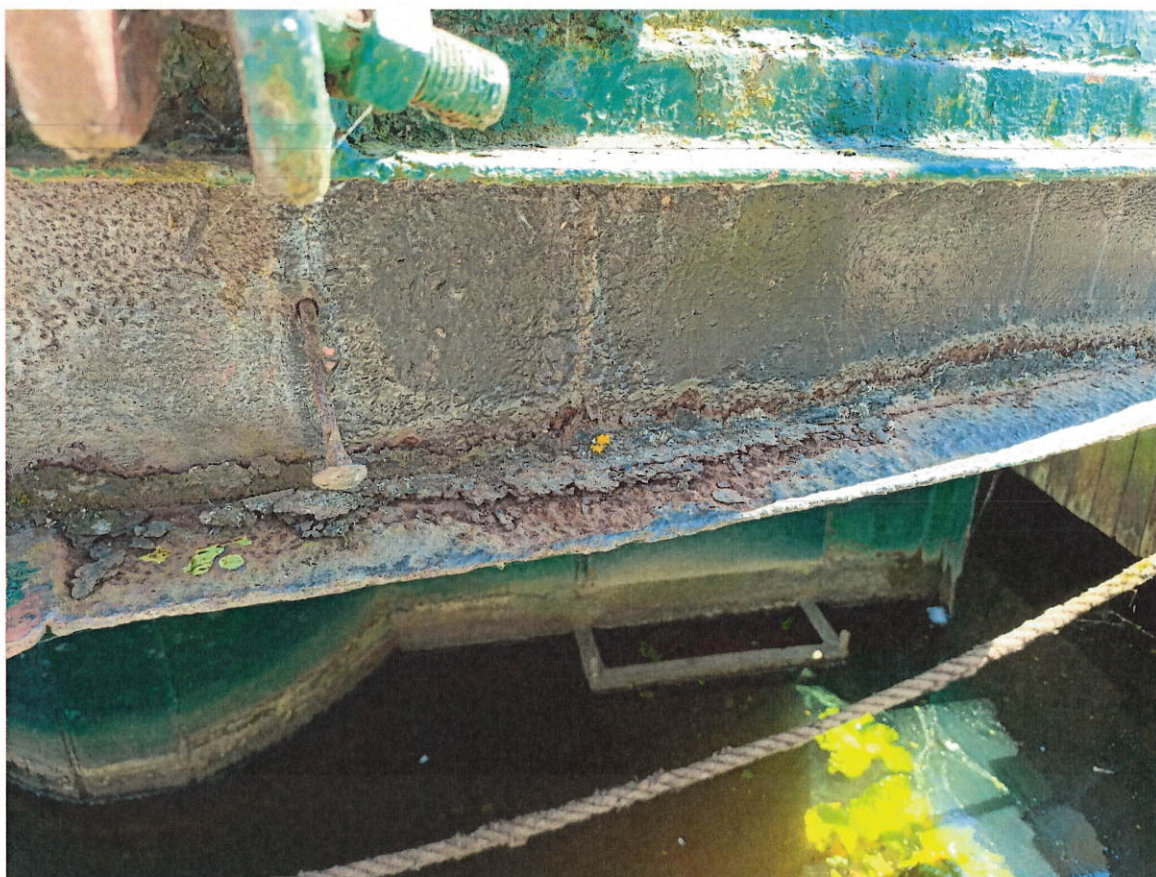
Fot. 31. Rufa ponad powierzchnią wody, stopień uszkodzenia poprzez korozję.

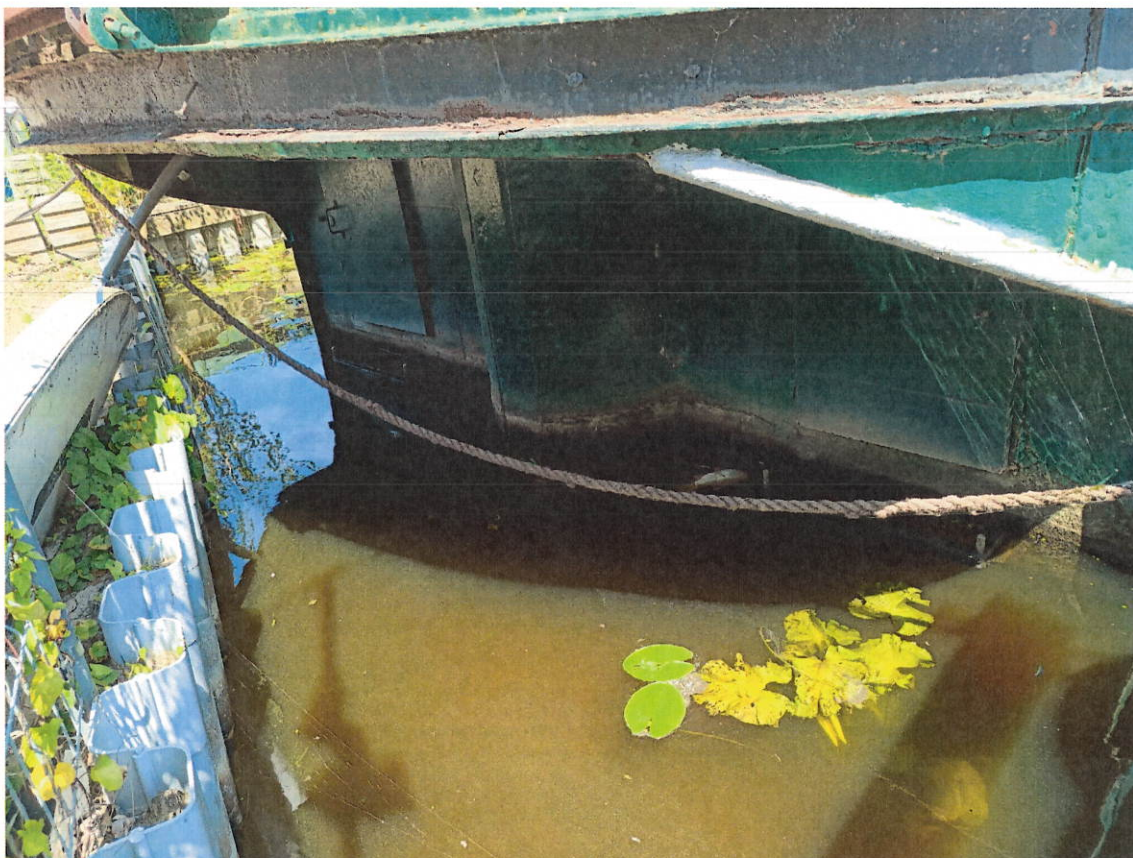
Fot. 33. Część rufowa, widoczna różnica stopnia uszkodzeń spowodowanych korozją części oryginalnej i wtórnej, dospawanej.

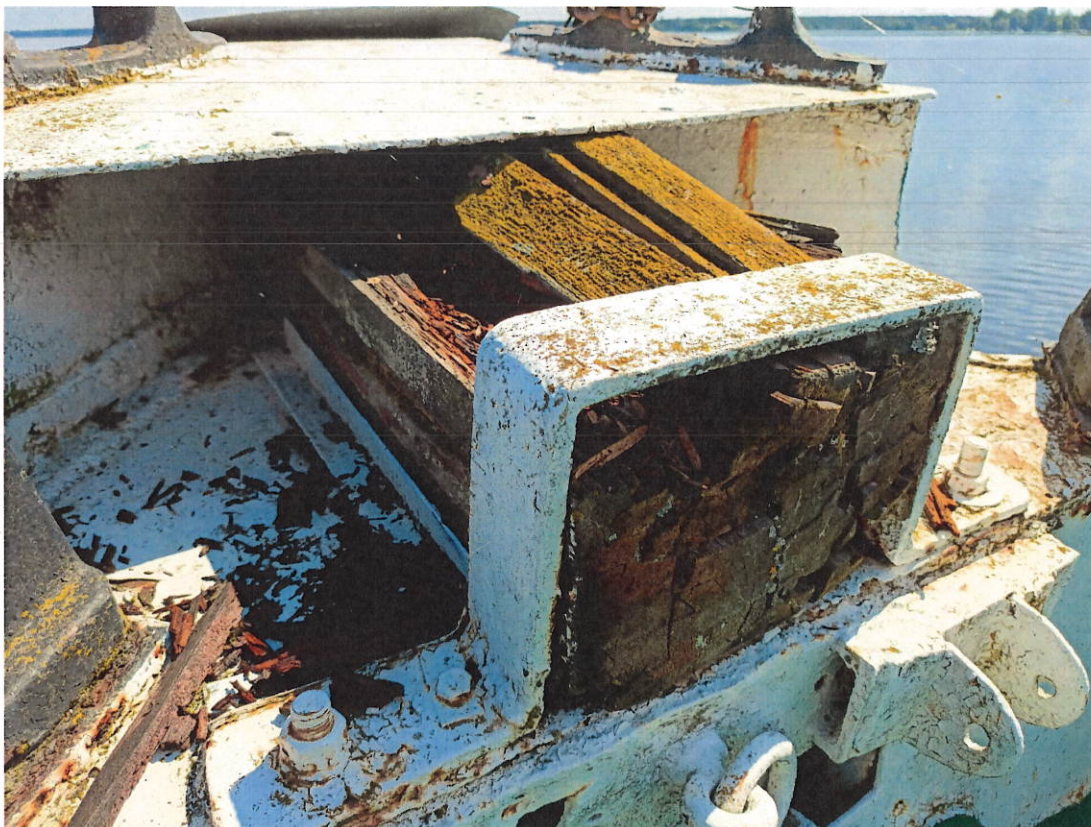
Drewno jest całkowicie zniszczone – bukszpryt, lub zaatakowane – pokład górny, przez porażenie biologiczne (grzyby i drewnojady) oraz wodę - wilgotne drewno pozostawione do niekontrolowanego wysychania ulega spękaniu i wypaczeniu. Kolonie grzybów widoczne są również na farbie, głównie na suficie pokładu dolnego i wejściach z pokładu dolnego na górny.

Fot. 35. Bukszpryt zniszczony przez porażenie biologiczne (grzyby i drewnojady) oraz wodę.

1. Praktycznie wszystkie elementy drewniane nadają się do wymiany.
2. Elementy oryginalne należy zrekonstruować na podstawie relikwów oraz zachowanych materiałów fotograficznych.
3. Na zewnątrz należy wykorzystać lite drewno
4. Przed malowaniem drewno należy wyszlifować za pomocą szczotek nylonowych i papieru ściernego o różnej granulacji.
5. Drewno należy zabezpieczyć przeciwko wzrostowi mikroorganizmów (glony i grzyby), przeciwpożarowo oraz pokryć warstwami lakierów stosowanych do zabezpieczania jachtów na bazie żywic poliuretanowych, ze względu na ich światłotrwałość i odporność na ścieranie.

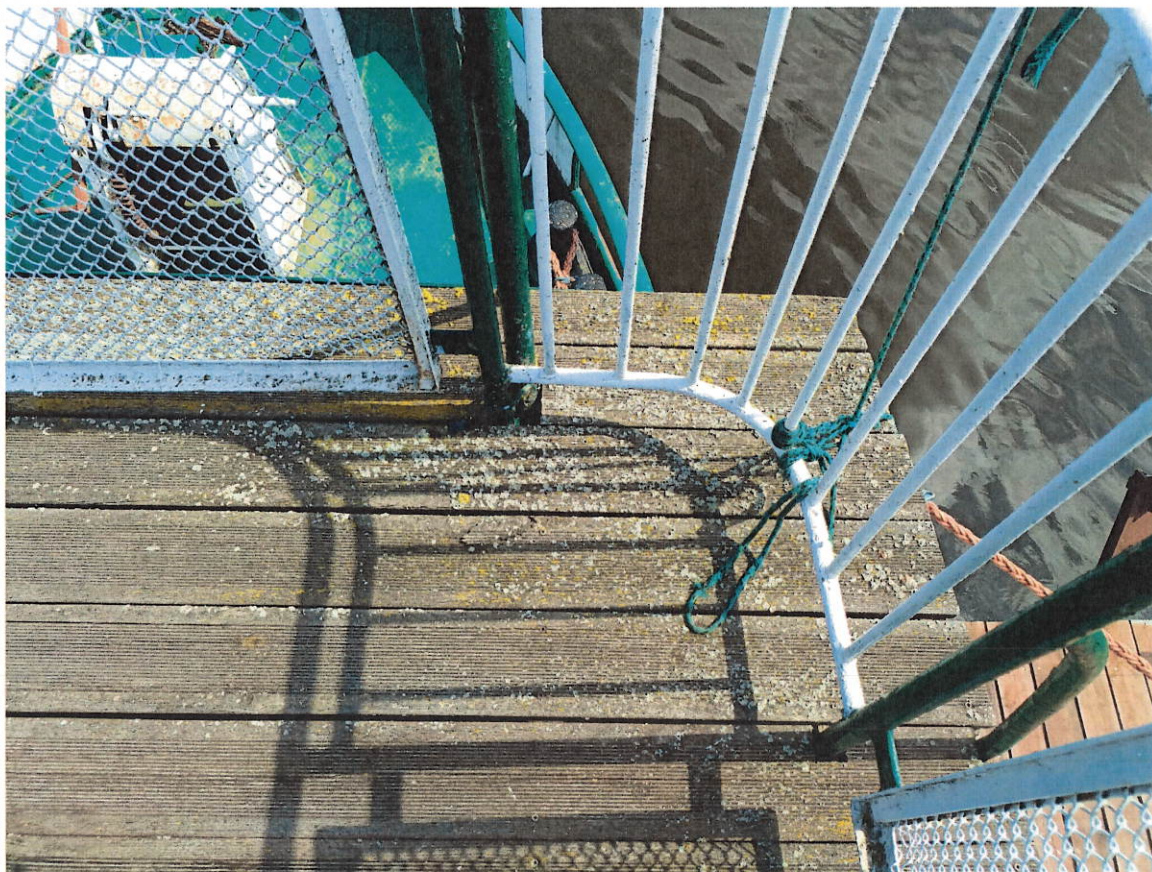
Fot. 36. Górny pokład, widoczne porażenie biologiczne drewna.

Ze względu na ograniczone środki finansowe w chwili obecnej nie planuje się wymiany, jedynie odświeżenie desek pokładu górnego wraz z uzupełnieniem ubytków. Obecnie pokład górny wykonany jest z desek świerkowych – do przeprowadzenia działania opisane w pkt. 4. - 5., oraz wymiana ubytków na takie same deski świerkowe wg. poniższego opisu:

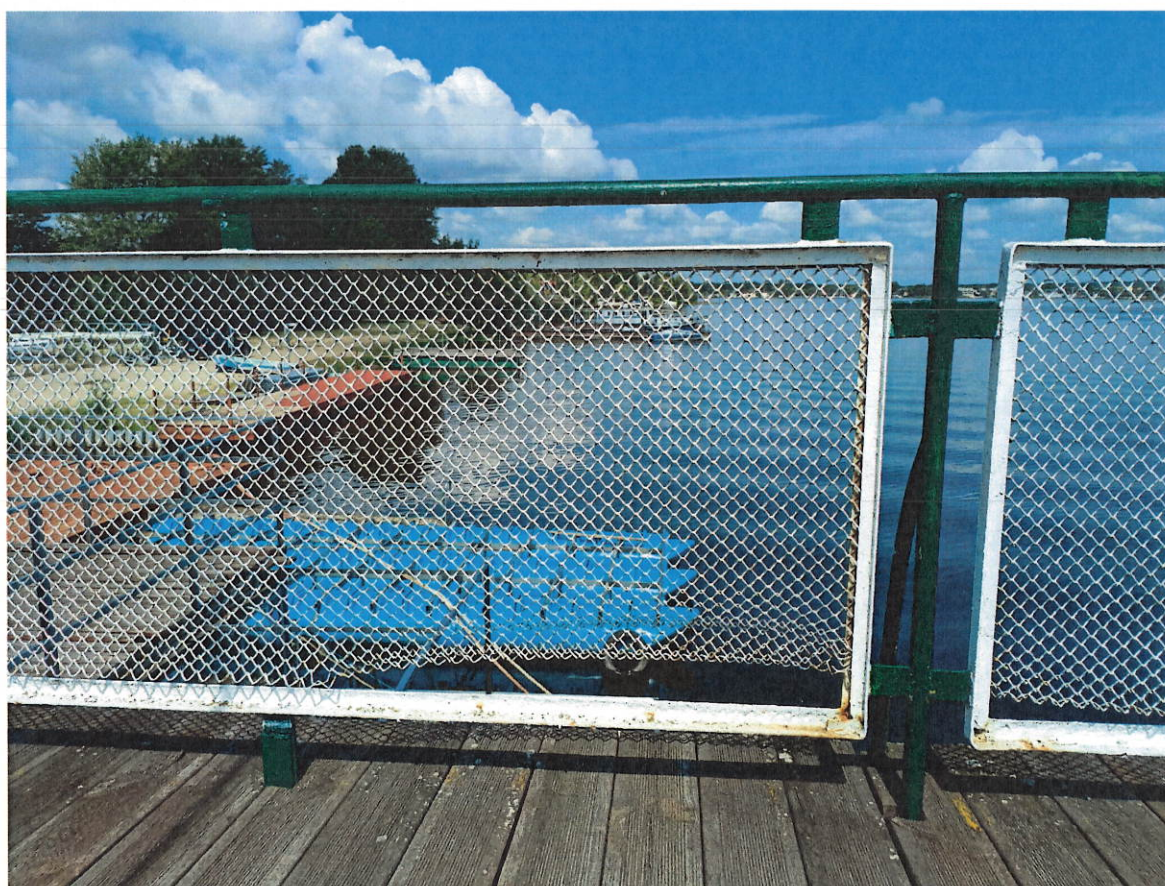
Fot. 37. Górny pokład – barierki, widoczna korozja metalu i uszkodzenia siatki.

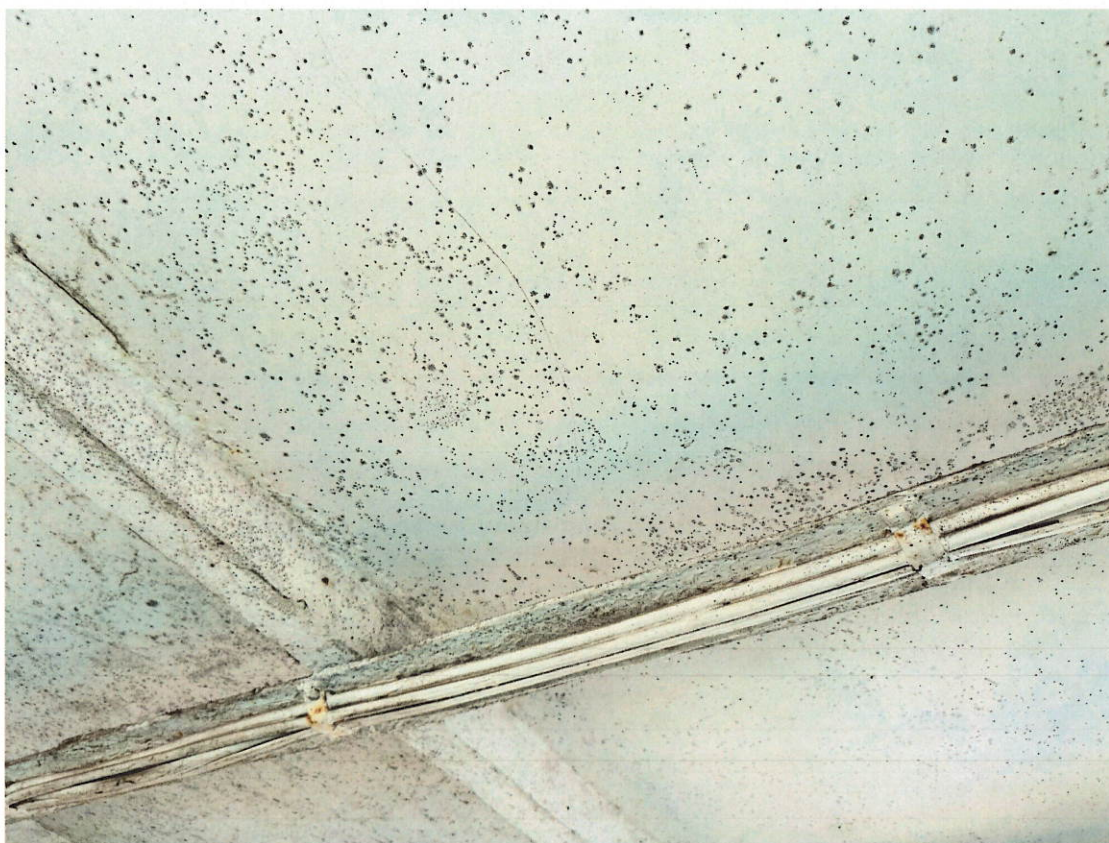
Fot. 38. Kolonie grzybów na suficie pokładu dolnego.

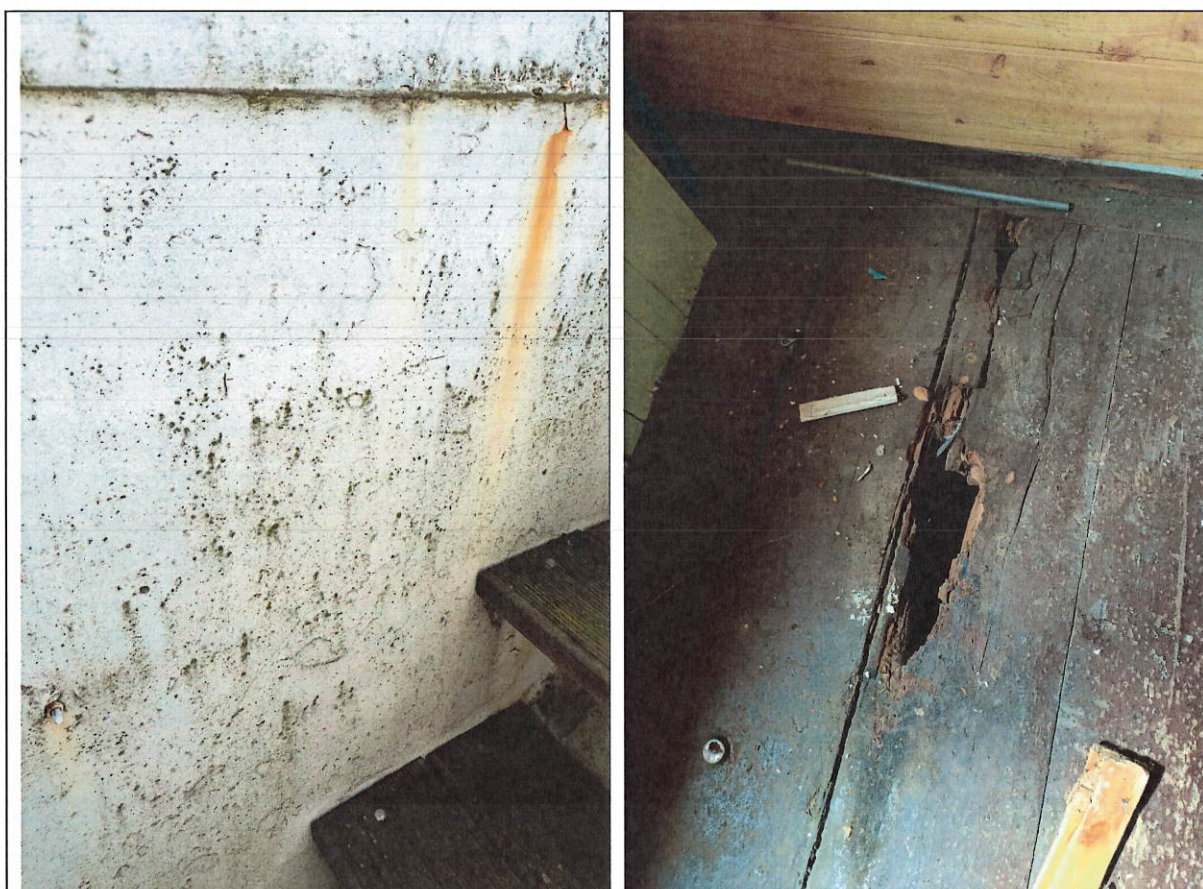
Fot. 39. Zdjęcie po lewej pokazuje wejście z pokładu dolnego na górny w widocznych koloniami grzybów. Fot. 40. Zdjęcie po prawej - uszkodzenie desek podłogi dolnego pokładu.

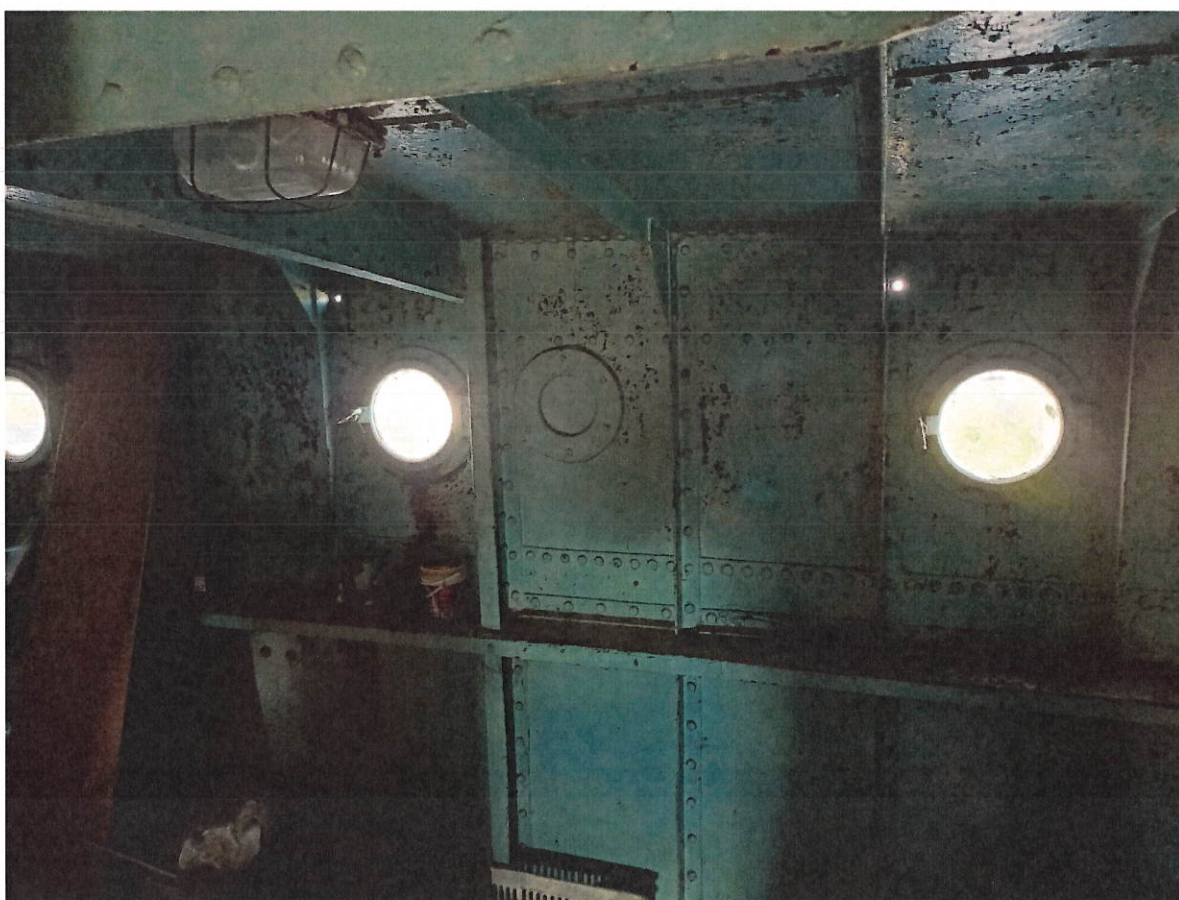
Fot. 45. Część rufowa podpokładu, oryginalna. Widoczne liczne ogniska korozji.

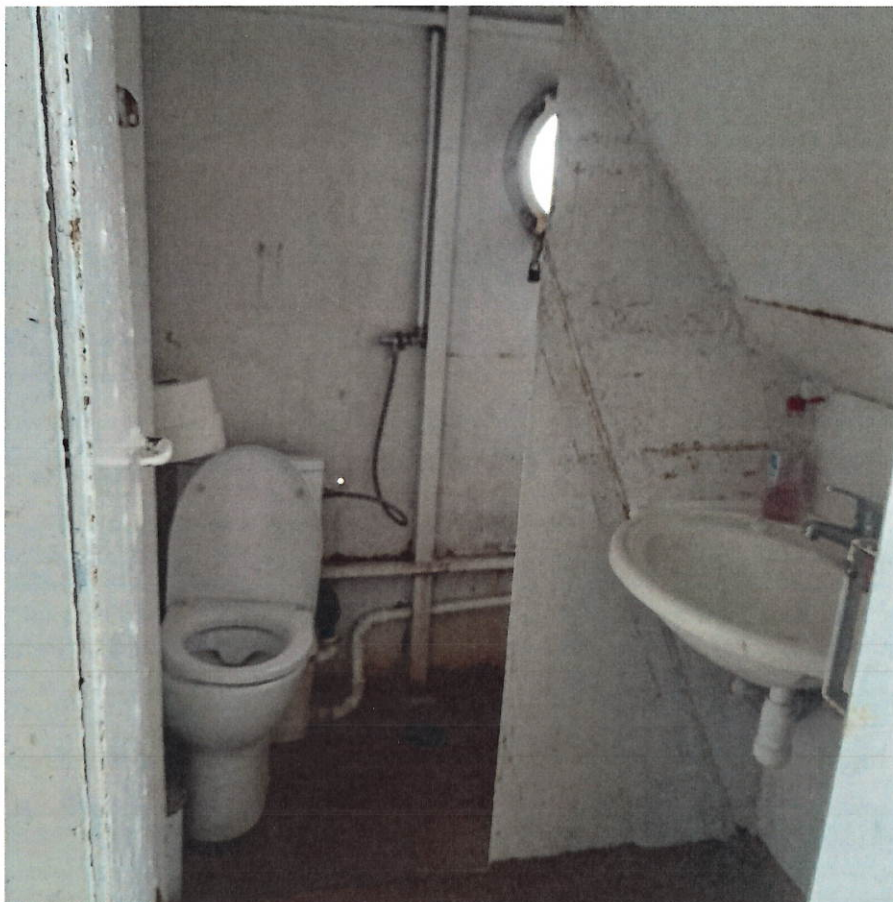
Fot. 72. Sanitariat położony po stronie lewej burty pokładu dolnego, przed wejściem do nadbudówki gdzie ma być umiejscowiona izba pamięci – działający WC. Konieczne odnowienie i usunięcie produktów korozji.

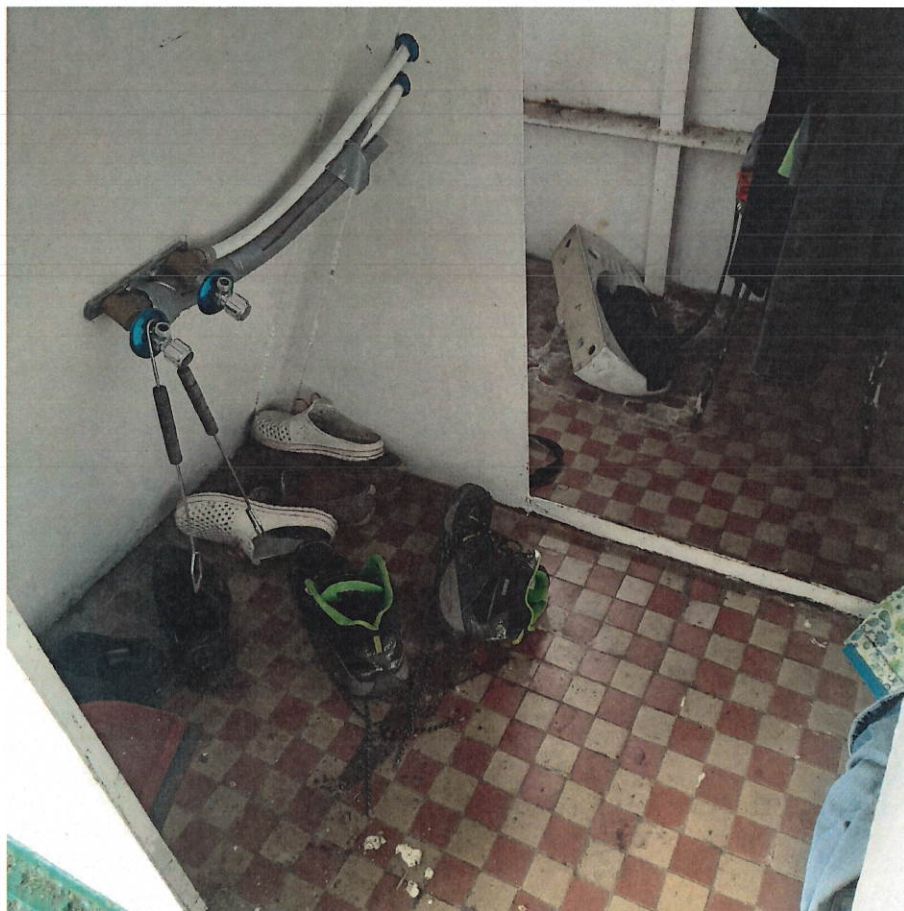
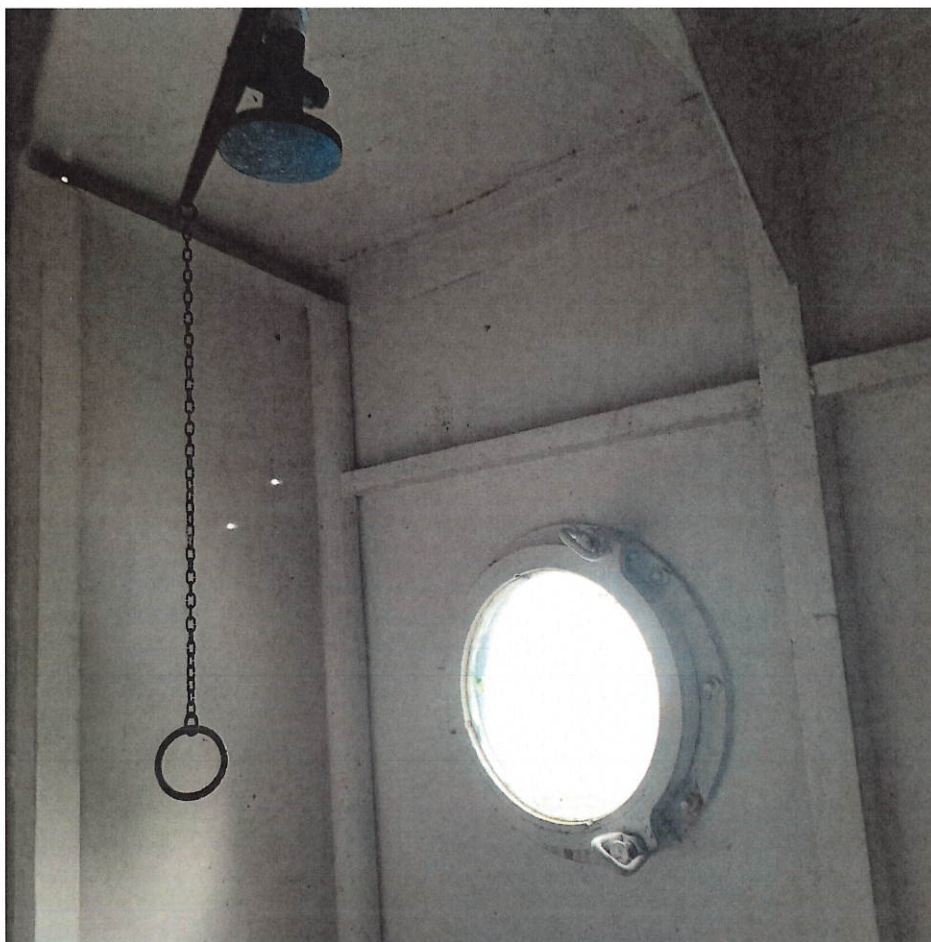
Fot. 73. Sanitariat położony po stronie prawej burty pokładu dolnego, przed wejściem do nadbudówki gdzie ma być umiejscowiona izba pamięci – działający prysznic. Konieczne odnowienie i usunięcie produktów korozji.

Fot. 74. Sanitariat położony po stronie prawej burty pokładu dolnego, przed wejściem do nadbudówki gdzie ma być umiejscowiona izba pamięci – działający prysznic. Konieczne odnowienie i usunięcie produktów korozji.

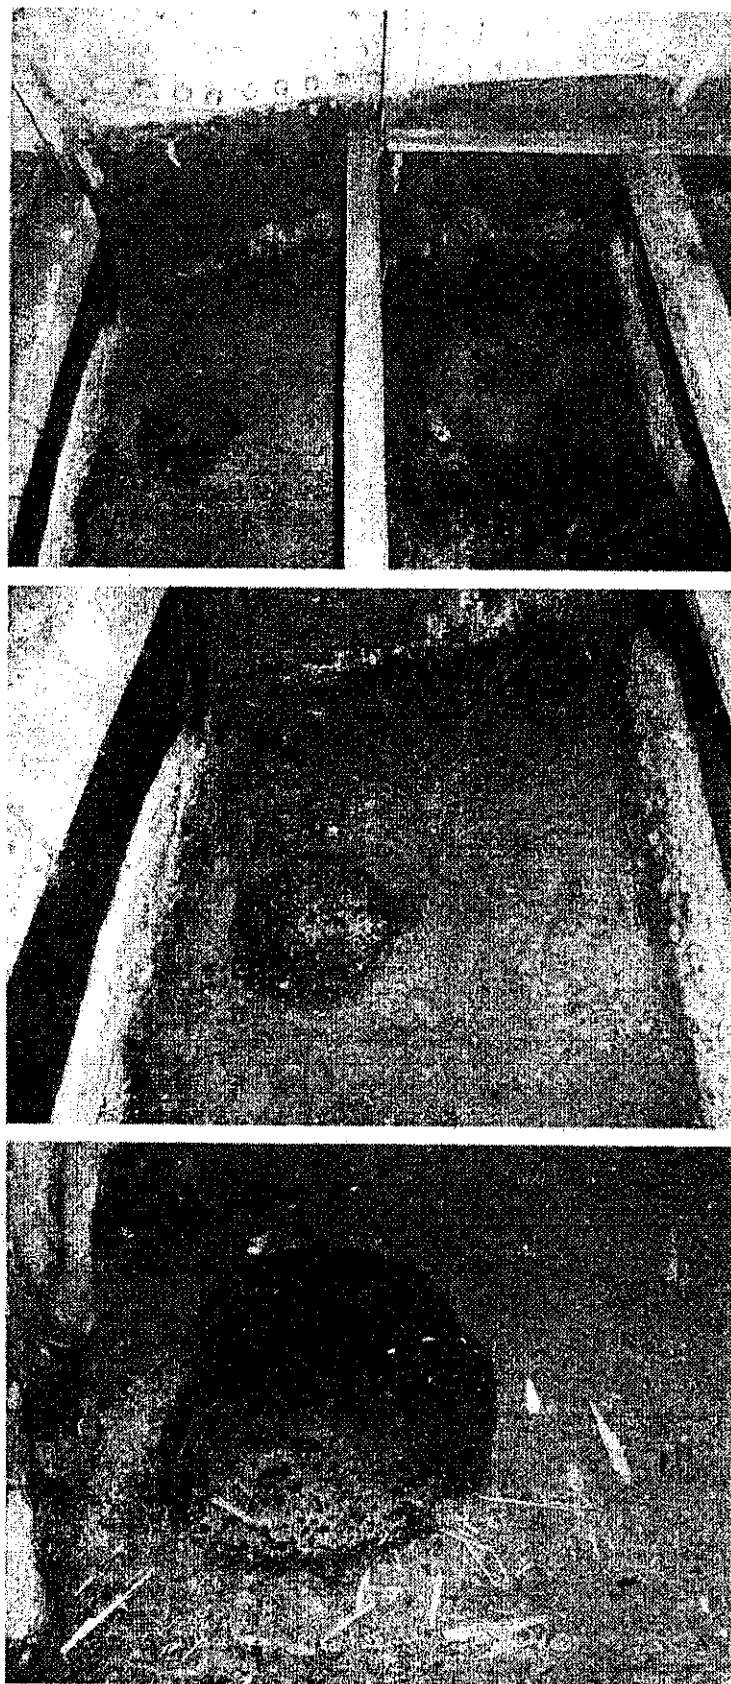
Rys. 13. Wygląd poszycia dennego po usunięciu powłoki ochronnej - lokalne wżery korozyjne.

Podsumowując, badanie pozwoliło zauważyć, że grubość poszycia jest bardzo zróżnicowana na całej powierzchni dennej kadłuba. Główną przyczyną jest czas w jakim poszczególne arkusze blachy wystawione były na działanie czynników korozyjnych. Wymienione fragmenty poszycia są w lepszym stanie i ich grubość w większości przypadków jest na poziomie nie zagrażającym konstrukcji. Grubość blachy nie wymienionej jest zdecydowanie mniejsza i może być przyczyną nieszczelności poszycia statku. Należy uwzględnić również występowanie licznych wżerów, które dodatkowo lokalnie zmniejszają minimalną grubość poszycia.

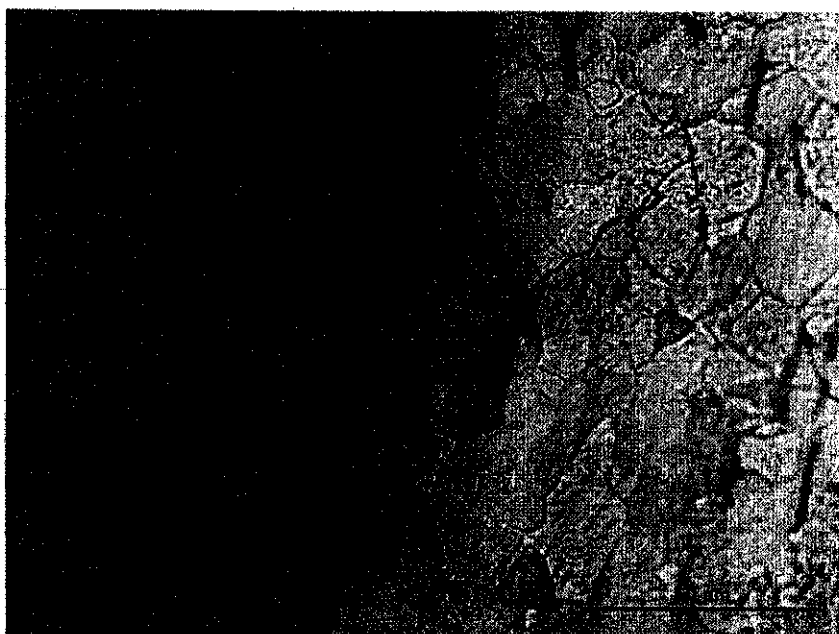
Na rys. 18 i 19 widoczne są skutki oddziaływania korozyjnego środowiska w postaci wżerów korozyjnych.

Przy krawędzi próbki widoczna jest korozja atakująca materiał rodzimy.

Rys. 18. Obraz mikrostruktury pow. x500, korozja wżerowa

Rys. 19. Obraz mikrostruktury pow. x500, korozja wżerowa

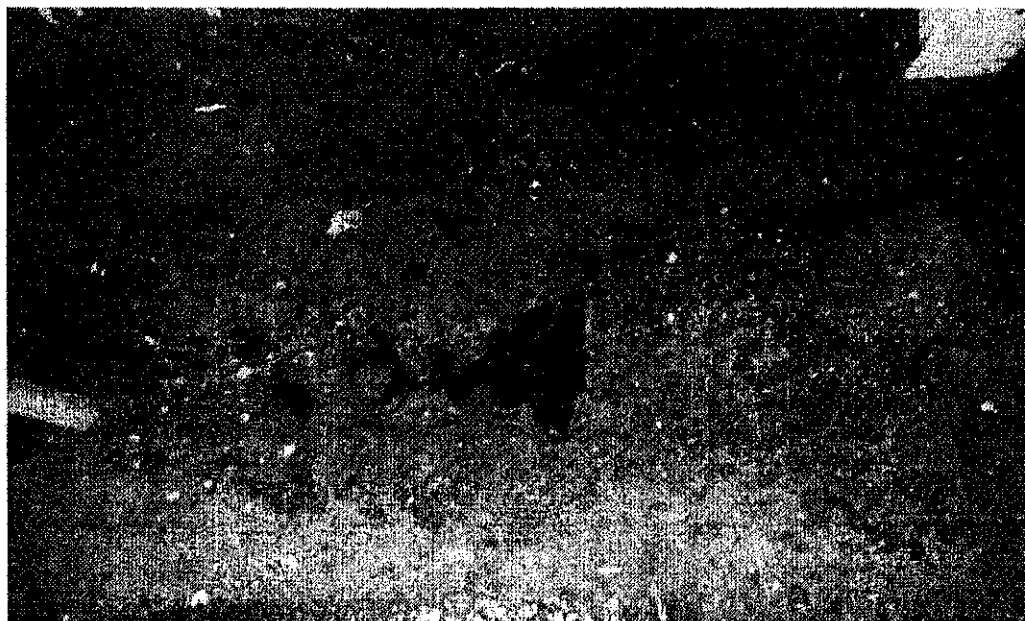
Rys. 22 Otwór perforacyjny powstały w wyniku korozji

W pierwszej kolejności należy znaleźć sposób zapewnienia szczelności na obszarach gdzie proces korozyjny spowodował powstanie otworów na przelot przez blachę poszycia. Kolejnym aspektem jest opracowanie sposobu na zabezpieczenie poszycia dennego. Miejsca, w których korozja wytworzyła otwory na wylot występują tylko nad powierzchnią lustra wody. Ma to związek z dużą wilgotnością powietrza, okresowym zwilżaniem powierzchni oraz nieograniczonym dostępem tlenu, w przeciwieństwie do powierzchni pod wodą stojącą. Przykładowy otwór perforacyjny ukazany jest na rys. 28.
