Załącznik do decyzji nr. SRW.5144.48.2024

PROGRAM PRAC KONSERWATORSKICH dawnego holownika parowego „ZIEMOWIT”

Ząbki- Nieporęt, czerwiec, lipiec 2024 r.

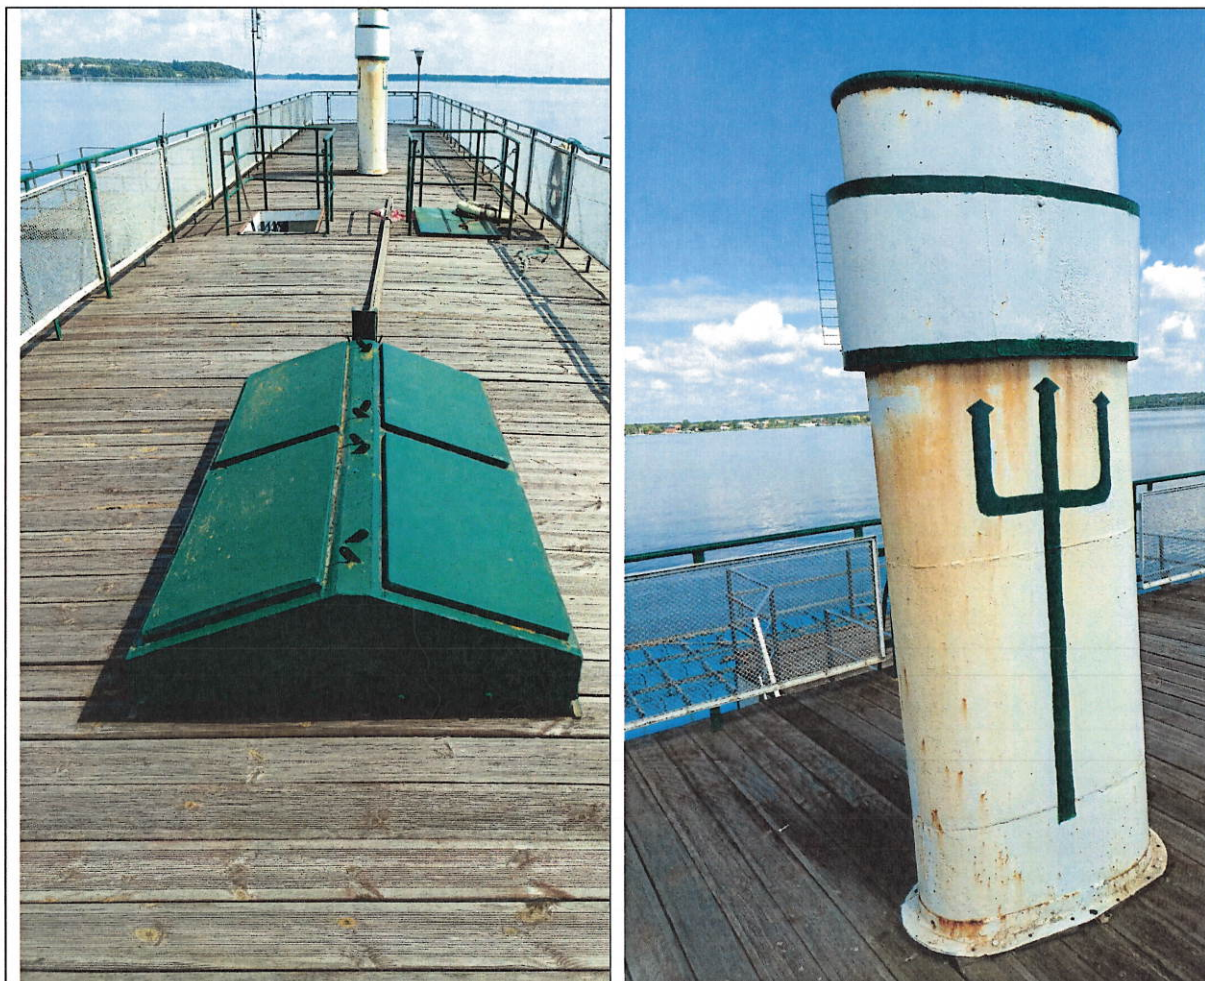
Fot. 17 i 18. Górny pokład, widok zaspawanego zejścia do nadbudówki z lat 60-tych oraz zbliżenie na atrapę komina. Widoczne deski świerkowe w dobrym stanie.

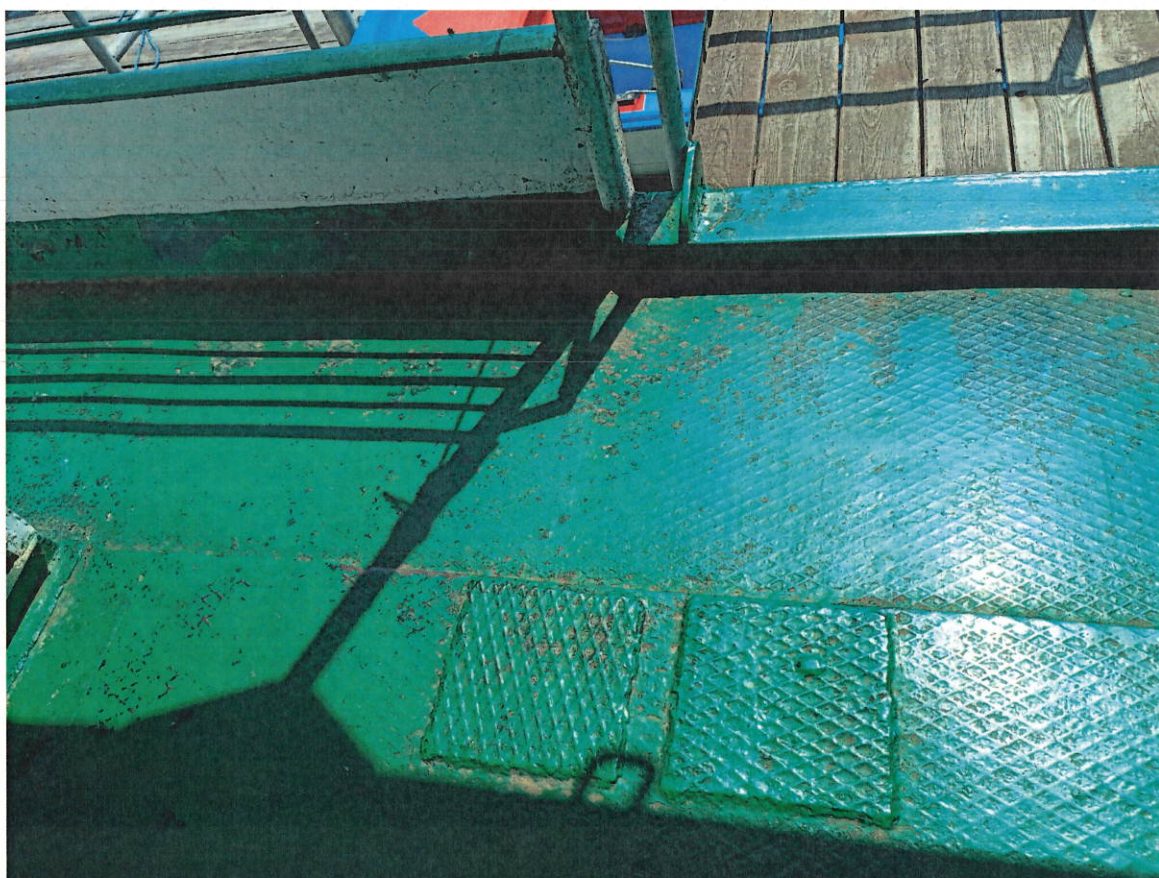
Fot. 22. Zbliżenie na metalowy pokład obejścia nadbudówki.

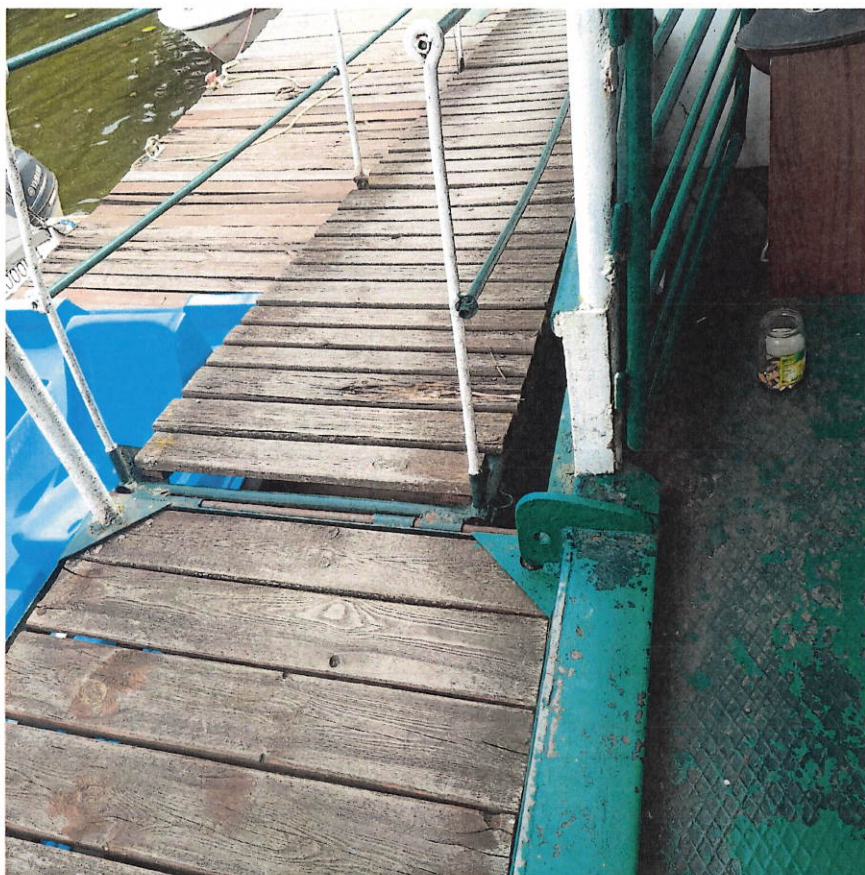
Fot. 23. Trap boczny, przyspawany na stałe do prawej burty pokładu dolnego.

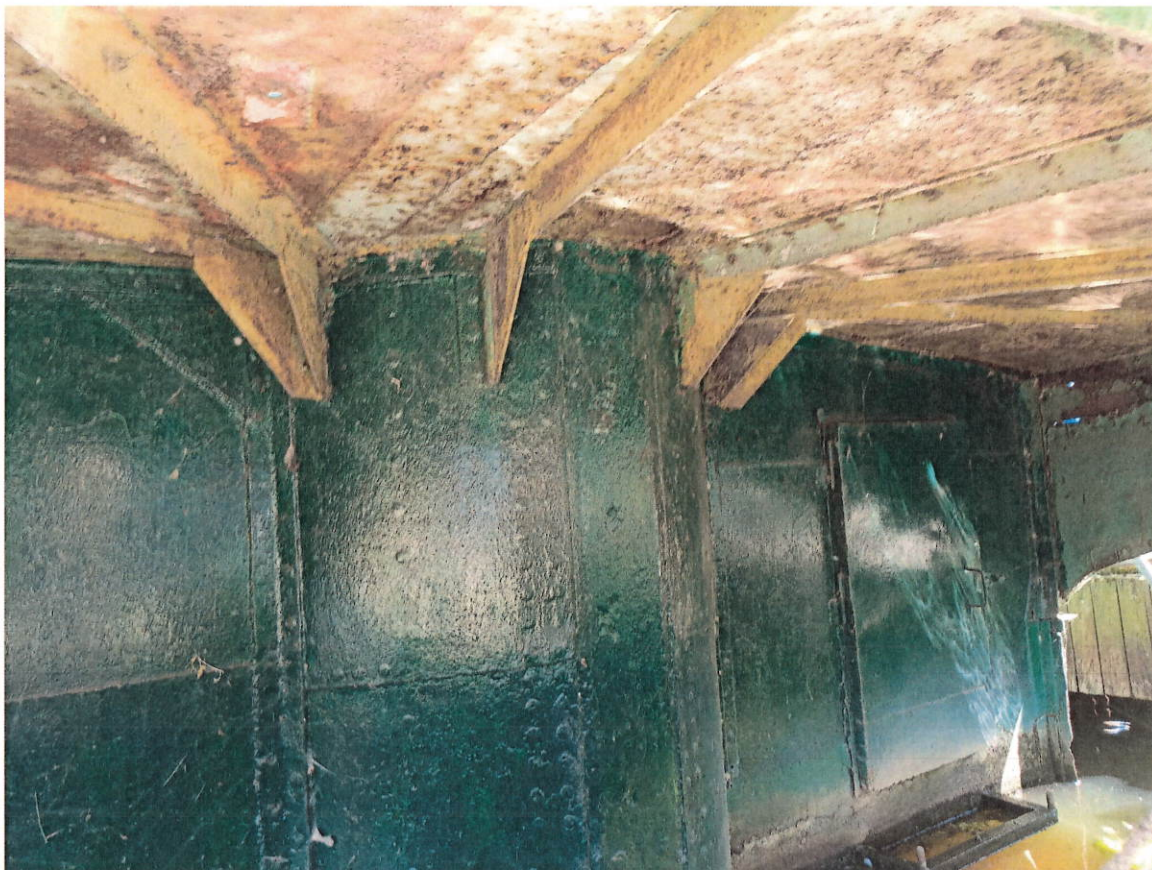
Fot. 32. Dolna, oryginalna część rufy widoczna nad poziomem wody.

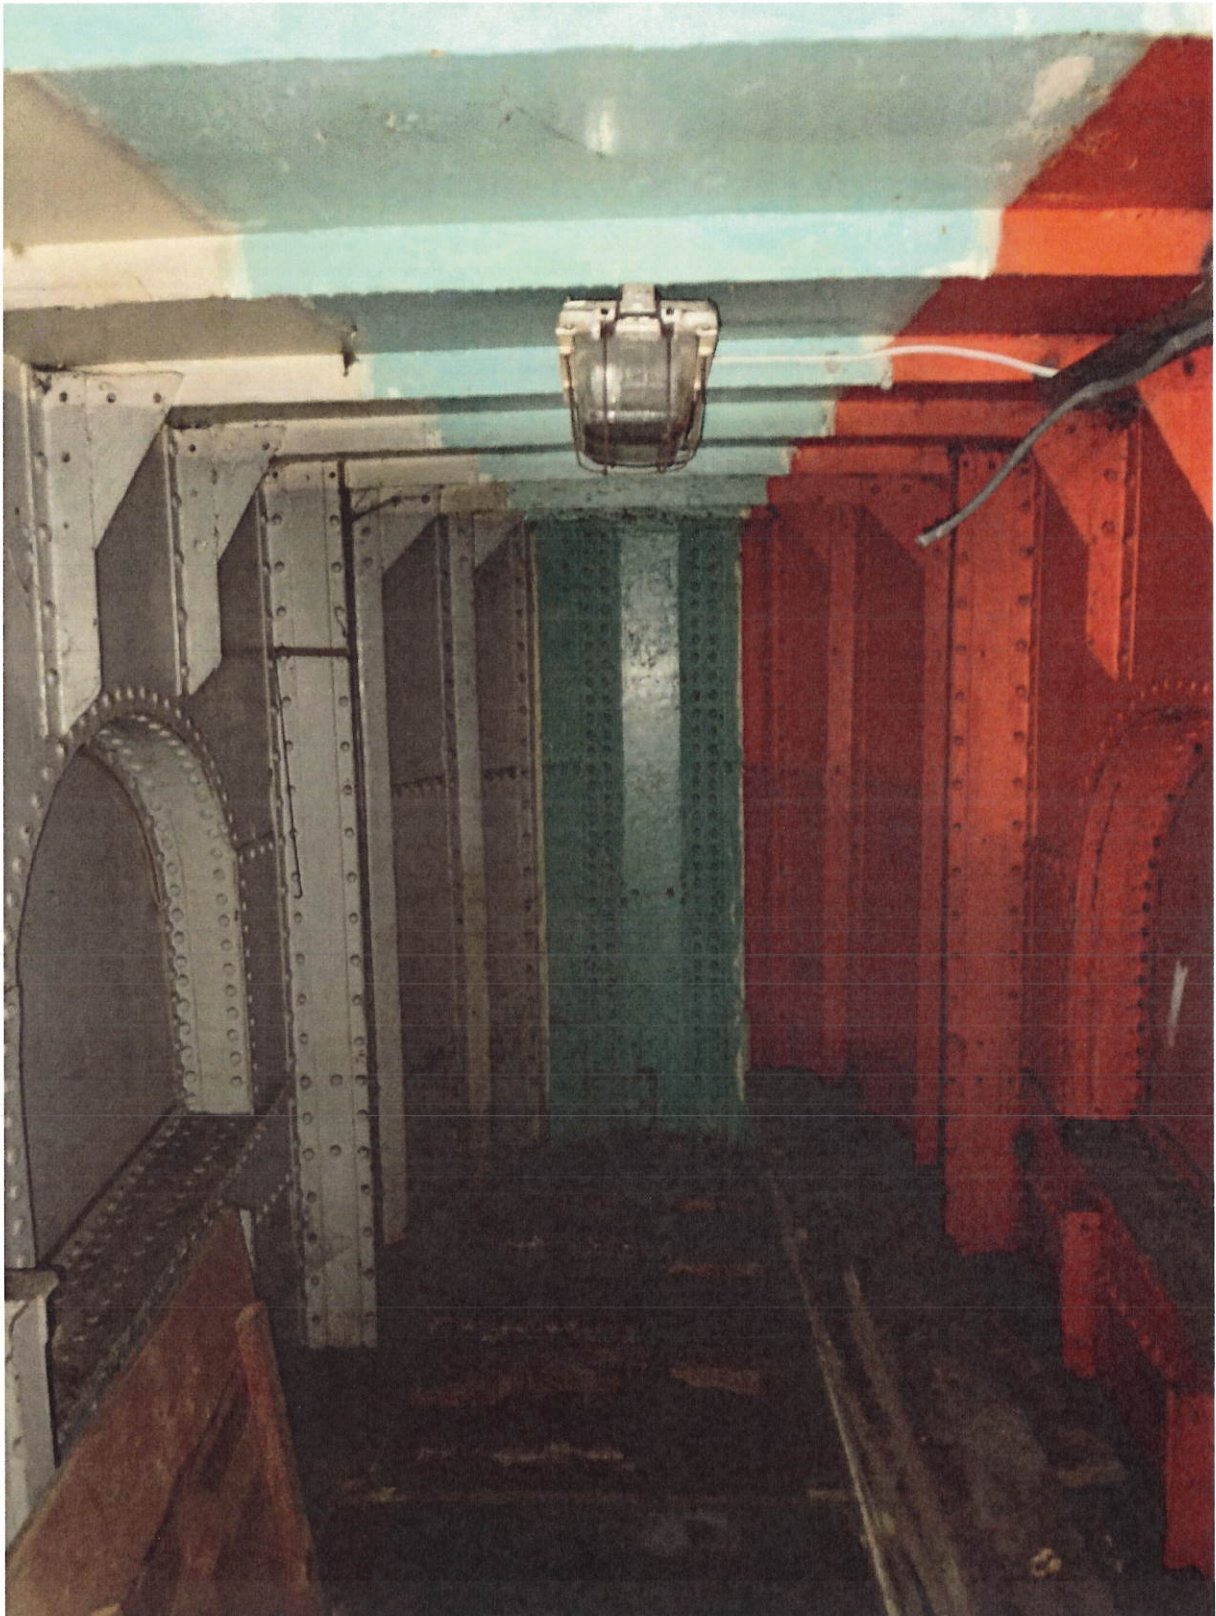
Fot. 41. Część rufowa podpokładu, najstarsza, oryginalna z charakterystycznymi nitowaniami. Widoczne zwężenie części rufowej oryginalnego kadłuba, wyrównane na zewnątrz dospawanymi wtórnymi burtami maskującymi.

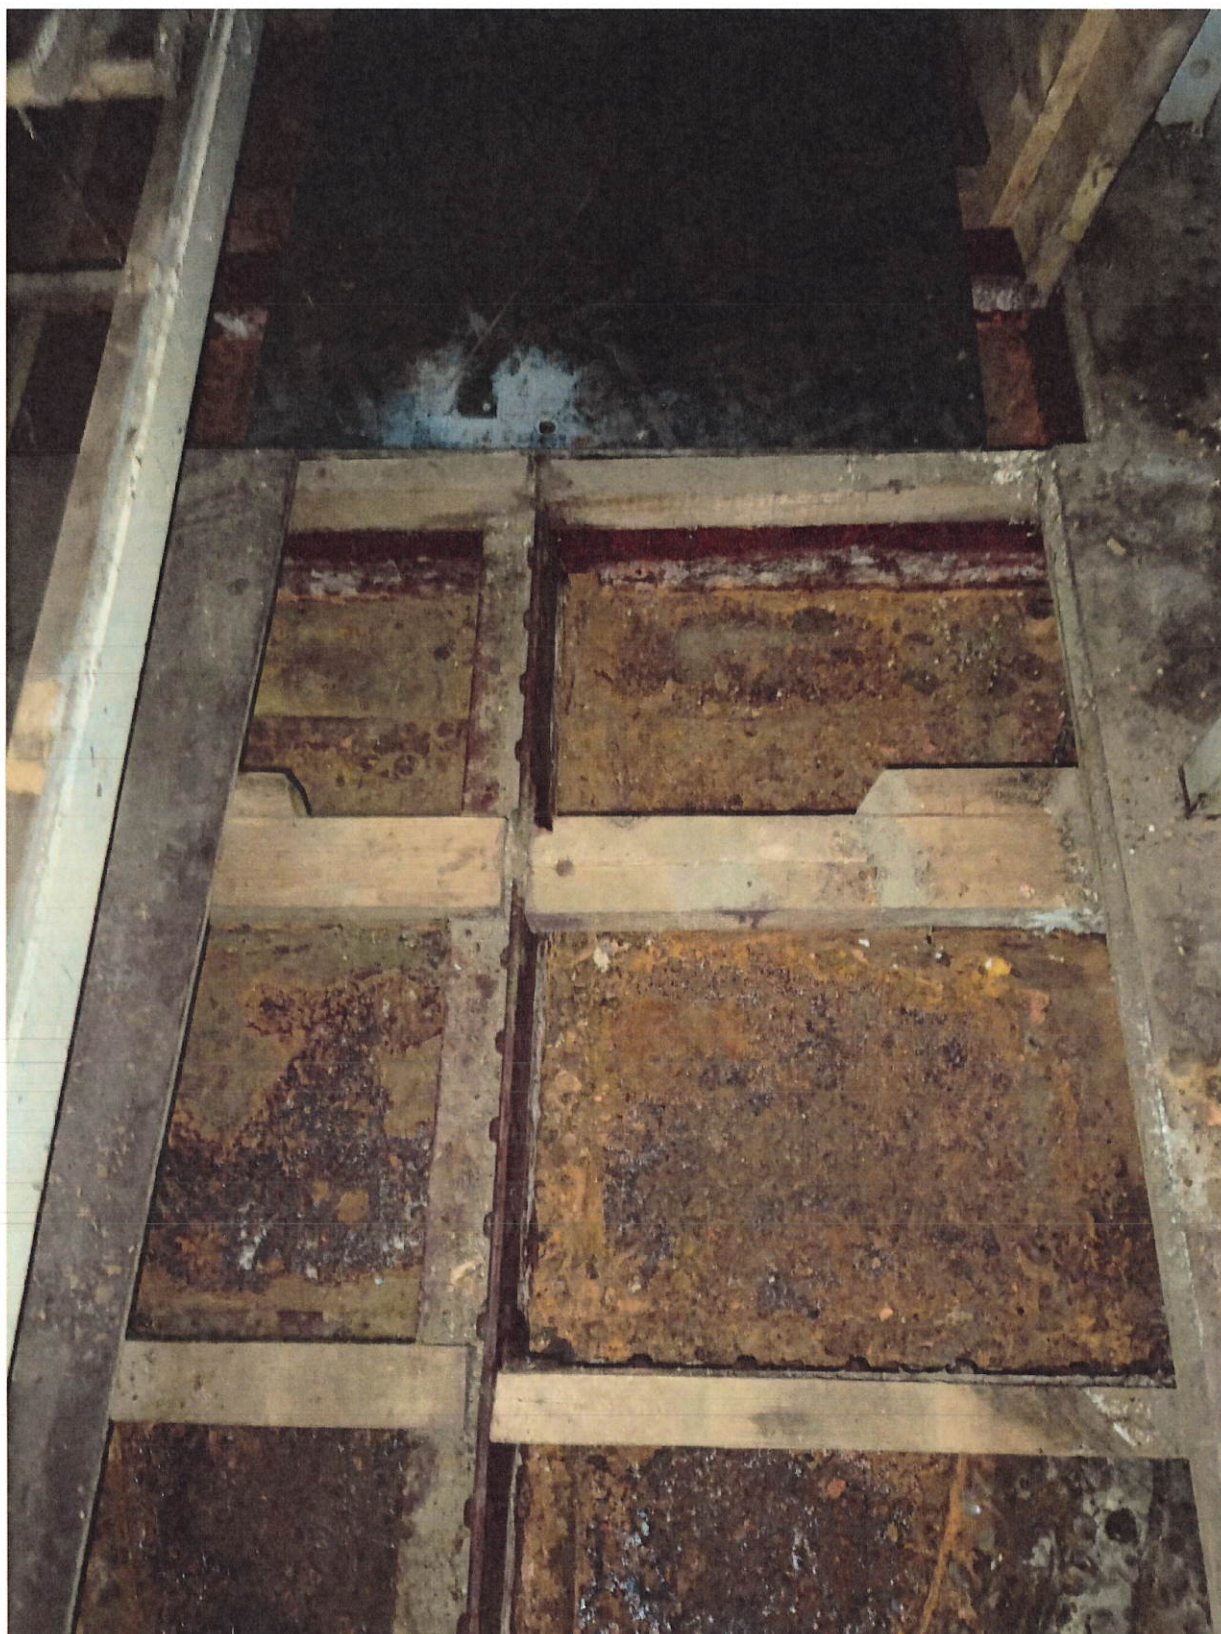
Fot. 42. Oryginalne poszycie denne kadłuba holownika.

Natomiast w 2015 r. badanie poszycia dennego wykazało, że jego grubość jest bardzo niejednorodna na całej powierzchni dennej kadłuba statku, czego przyczyną jest zróżnicowany czas wystawienia poszczególnych arkuszy blachy na działanie czynników powodujących korozję. Te fragmenty, które zostały wymienione na nowe, w trakcie licznych napraw i przebudów statku, są w lepszym stanie i ich grubość w większości przypadków jest na poziomie nie zagrażającym konstrukcji. Jednakże grubość blachy oryginalnej jest zdecydowanie mniejsza – minimalna wartość zmierzona wynosi 1,7 mm., a maksymalna zaledwie 3 mm. – i może być przyczyną nieszczelności poszycia statku. Poza korozją równomierną, na całej powierzchni blachy zaobserwowano bardzo liczne zagłębienia będące efektem korozji wżerowej, które lokalnie dodatkowo zmniejszają grubość blachy, być może nawet do wymiaru poniżej 1 mm.

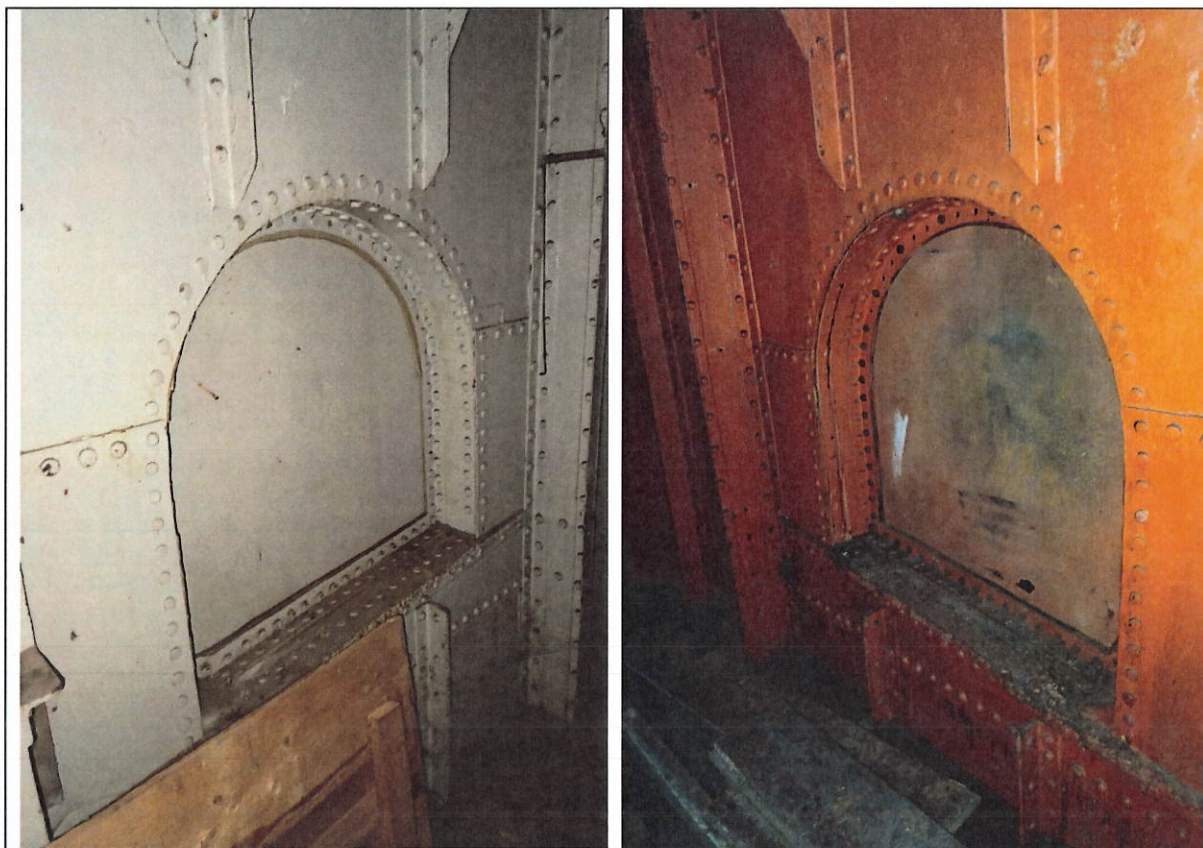
Fot. 43 i 44. Część rufowa podpokładu. Miejsca po usuniętych kołach napędowych.

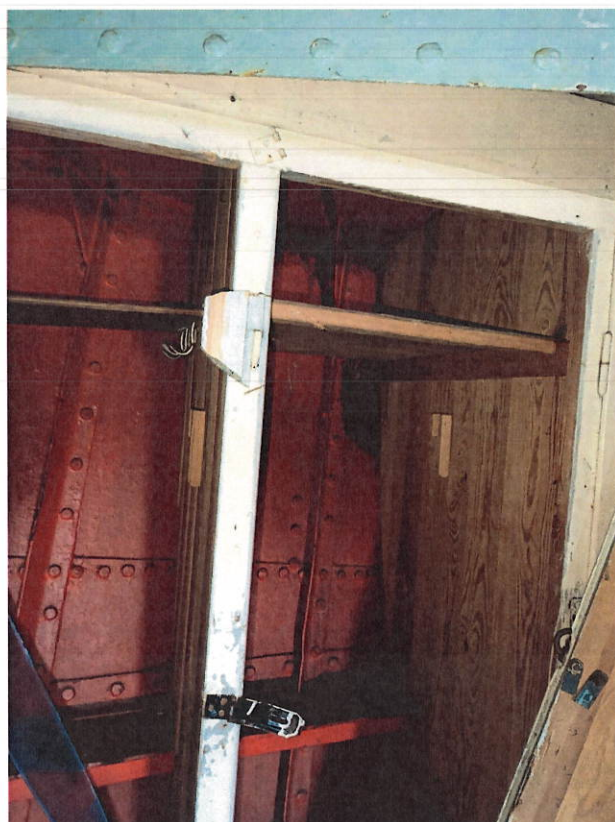
Fot. 48. Podpokład, lewa burta widok od wewnątrz, oryginalna stal nitowana.

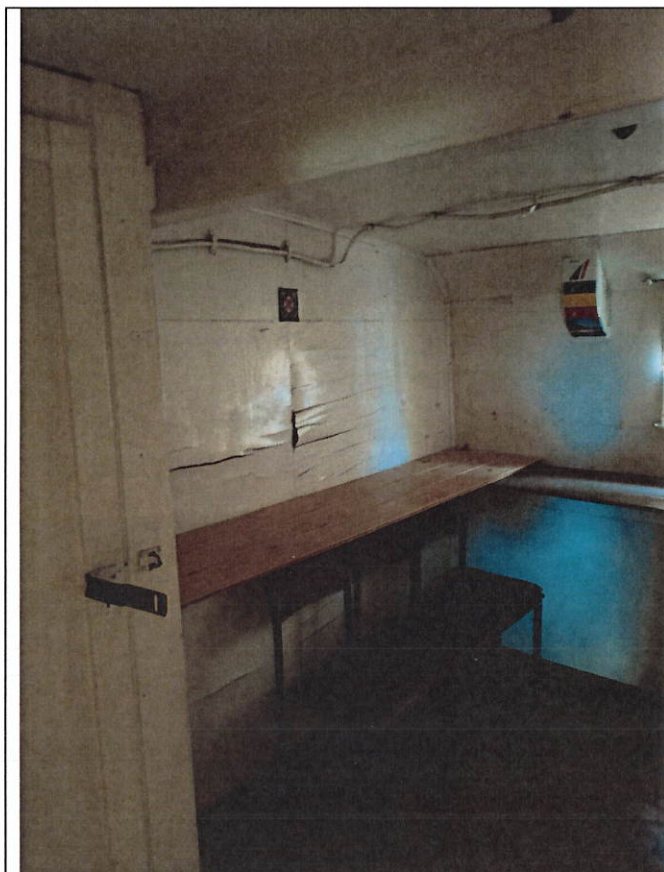
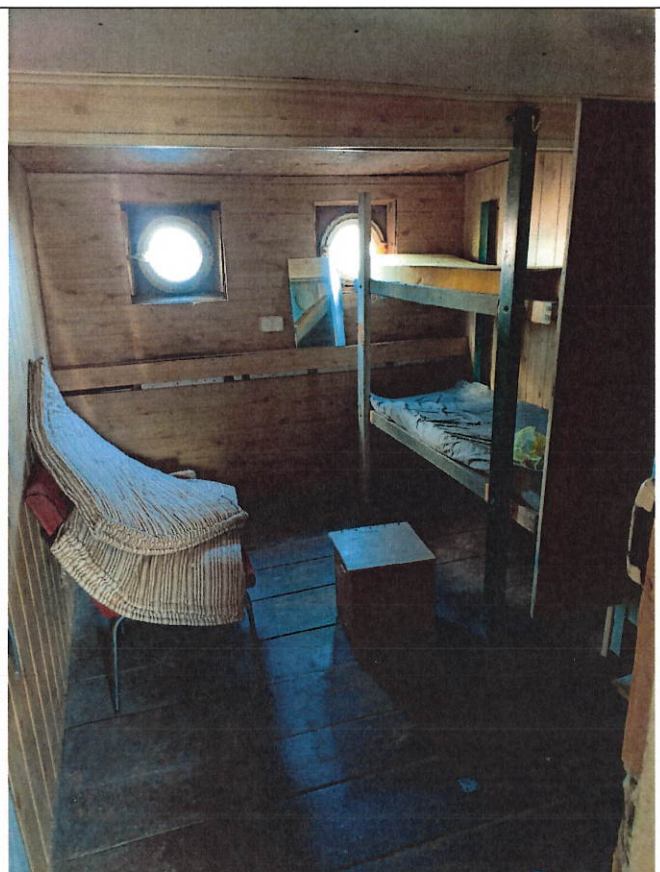
Fot. 57 i 58. Podpokład, kajuty.

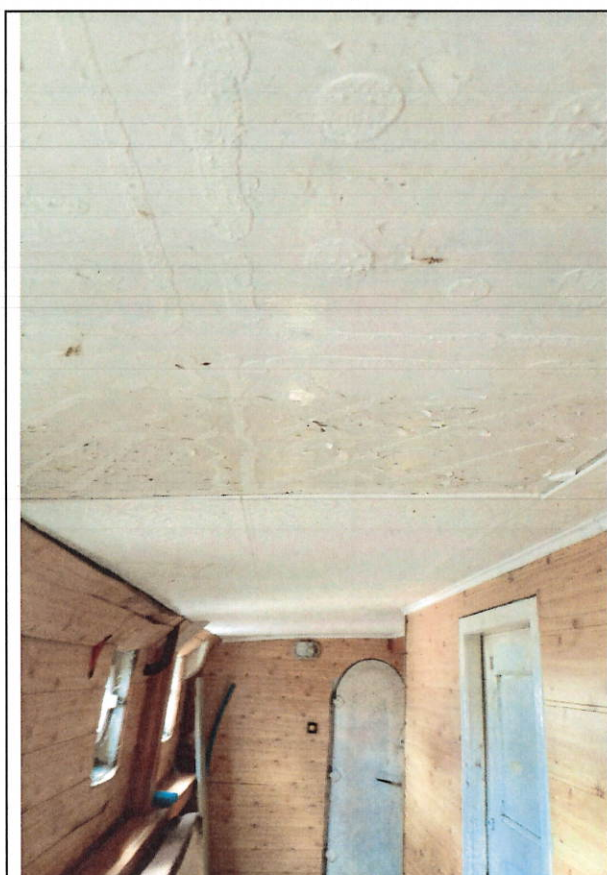
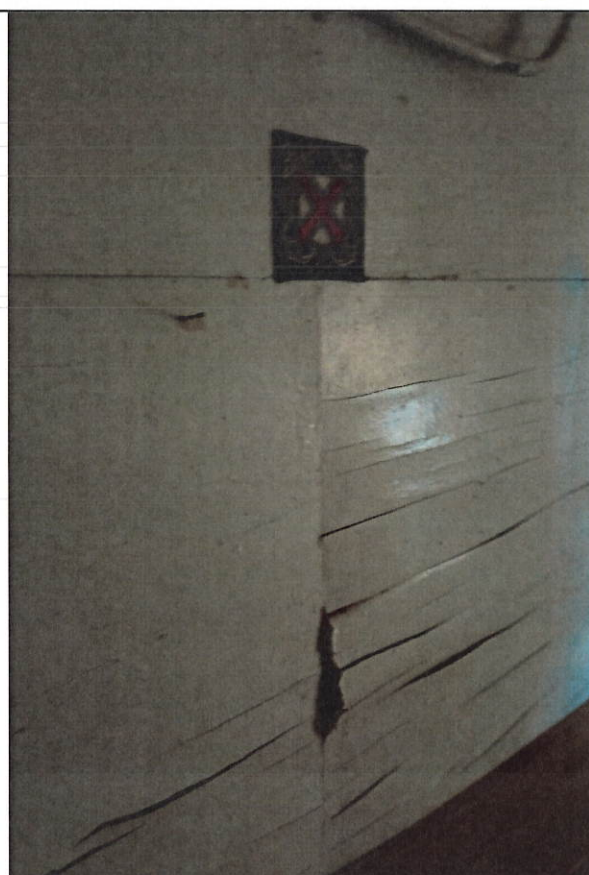
Fot. 59 i 60. Podpokład, stan zachowania sufitu i ściany jednej z kajut.

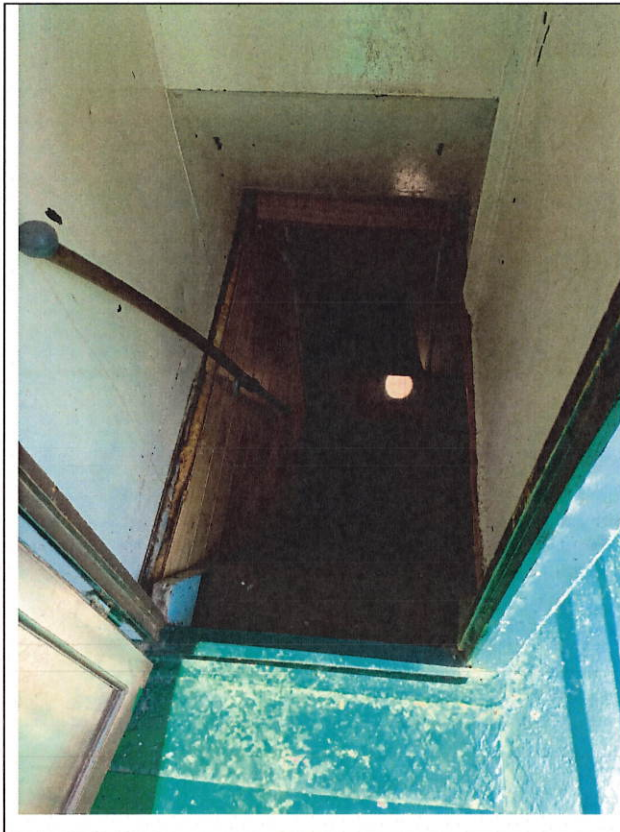
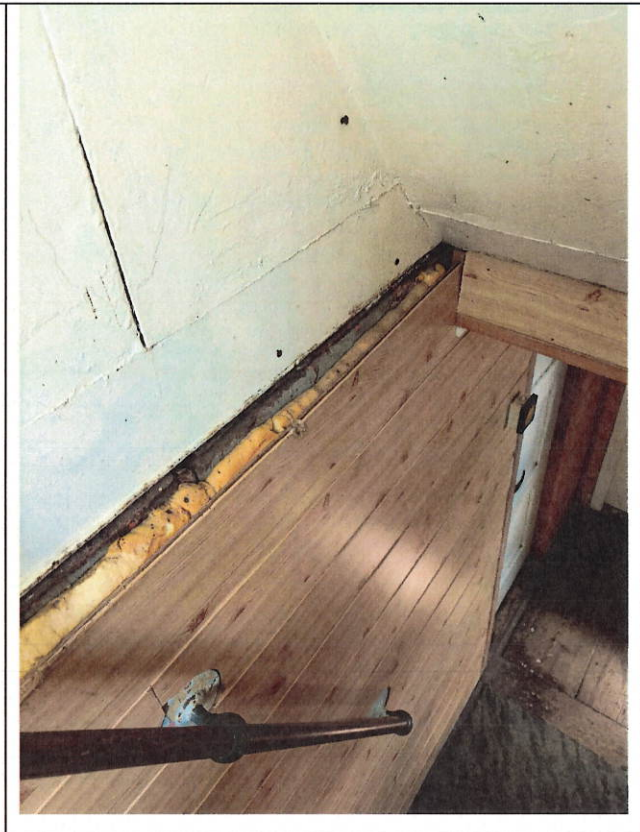
Fot. 61 i 62. Zejście z pokładu dolnego na podpokład. Na zdjęciu po prawej widoczne warstwy mocowania okładziny na ścianie.

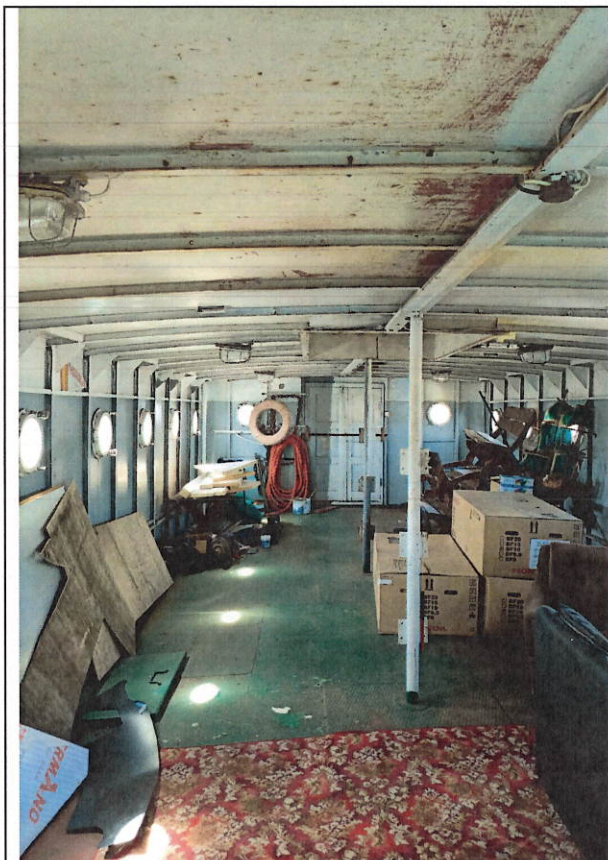
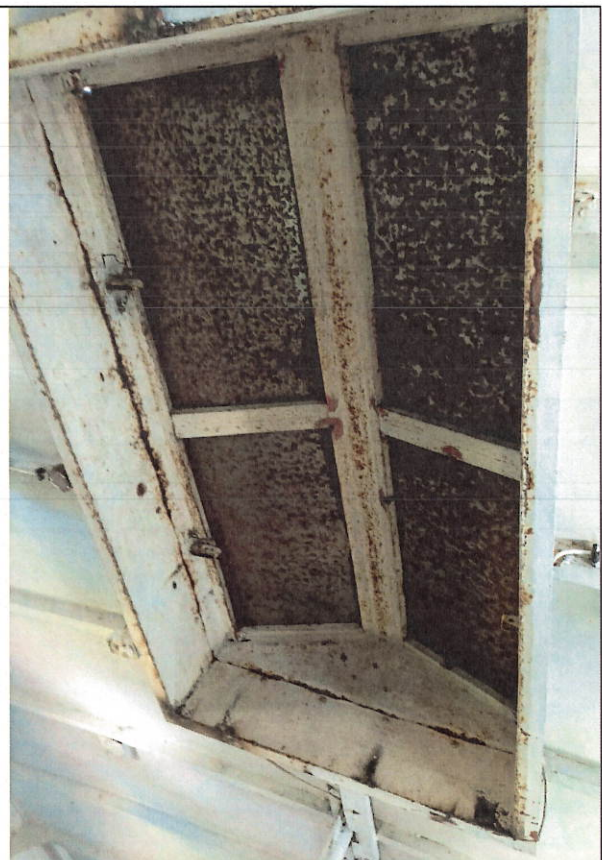
Fot. 63 i 64. Pokład dolny. Wnętrze nadbudówki z lat 60-tych i widok od spodu zaspawanego włązu z pokładu górnego.

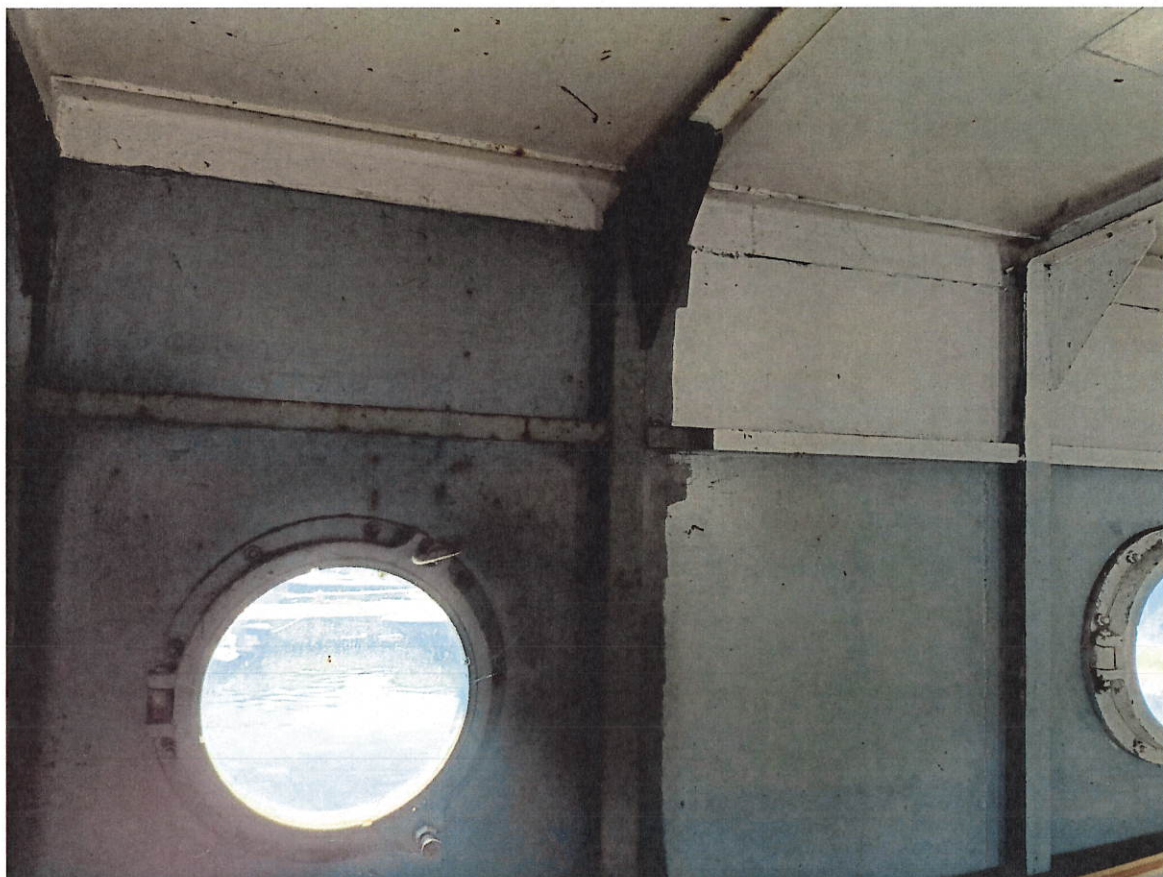
Fot. 65. Nadbudówka z lat 60-tych, bulaj.

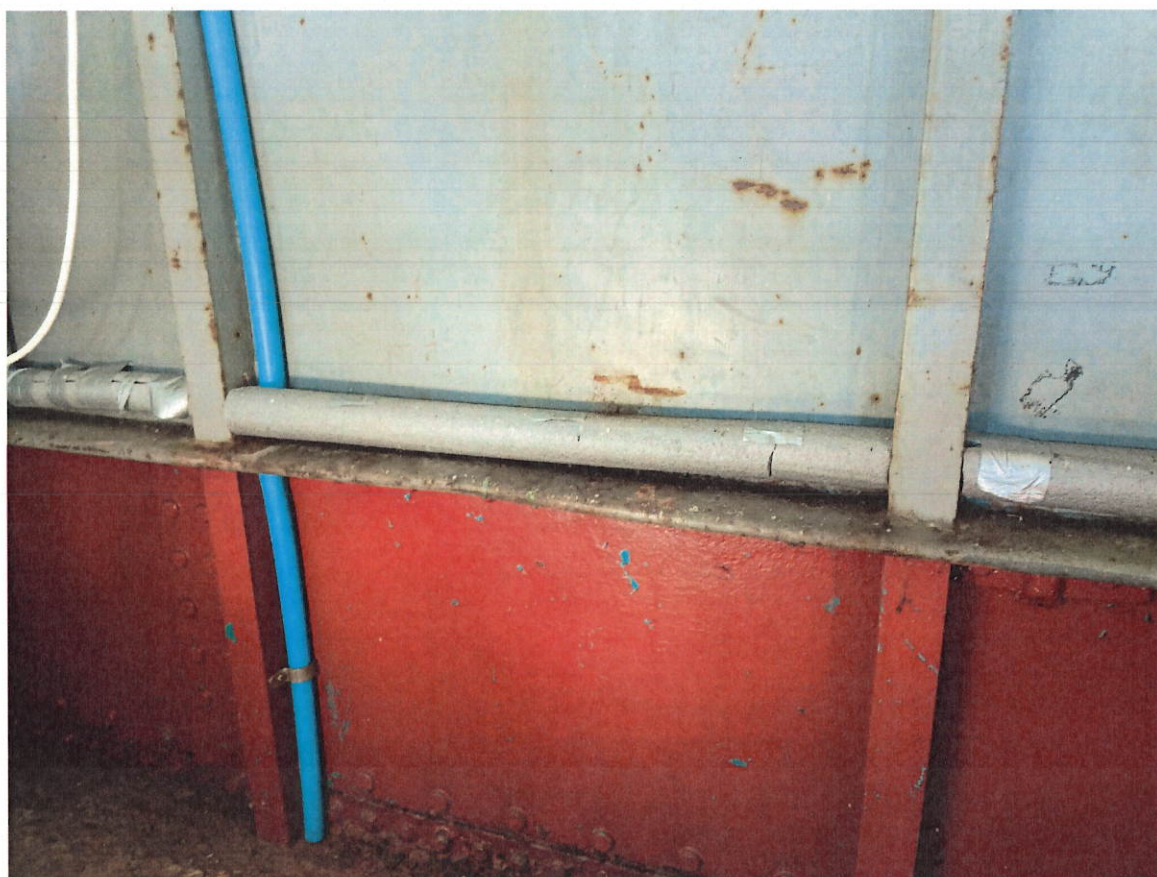
Fot. 66. Pokład dolny, nadbudówka, widoczna oryginalna, nitowana burta.

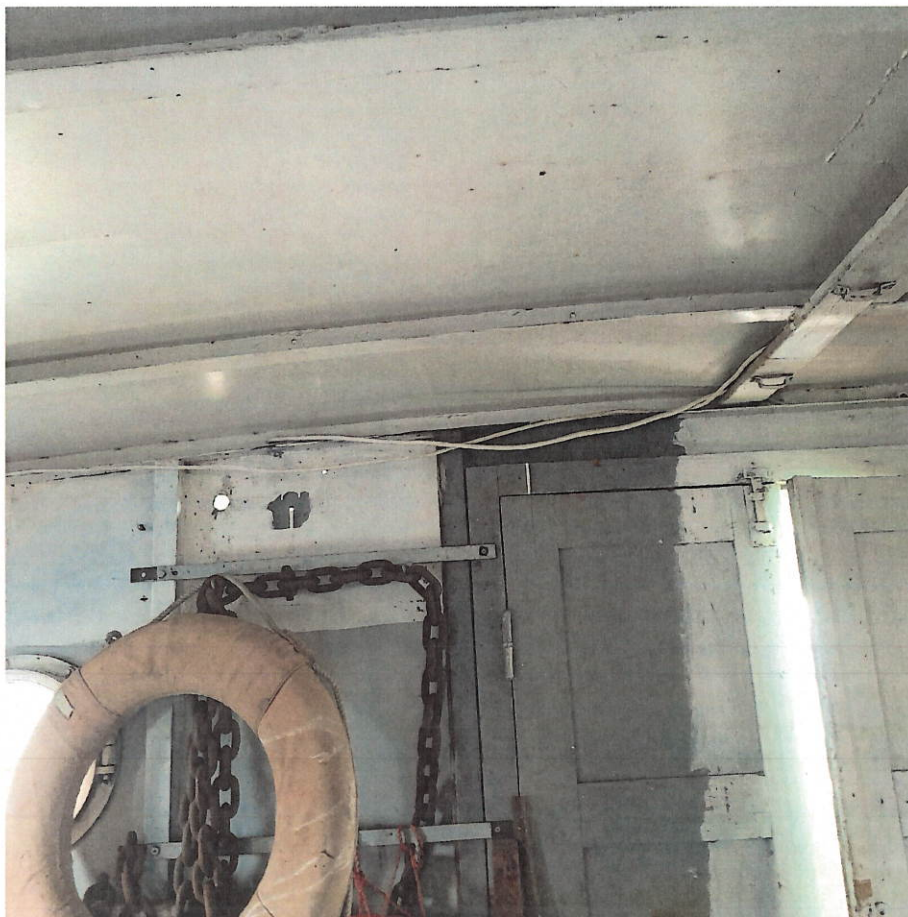
Fot. 70. Ściana rufowa dobudówki z lat 60-tych gdzie ma zostać umiejscowiona izba pamięci, od wewnątrz. Po lewej stronie drzwi widoczny otwór i przewody elektryczne, które mają zostać wykorzystane do zamontowania urządzenia klimatyzacji.

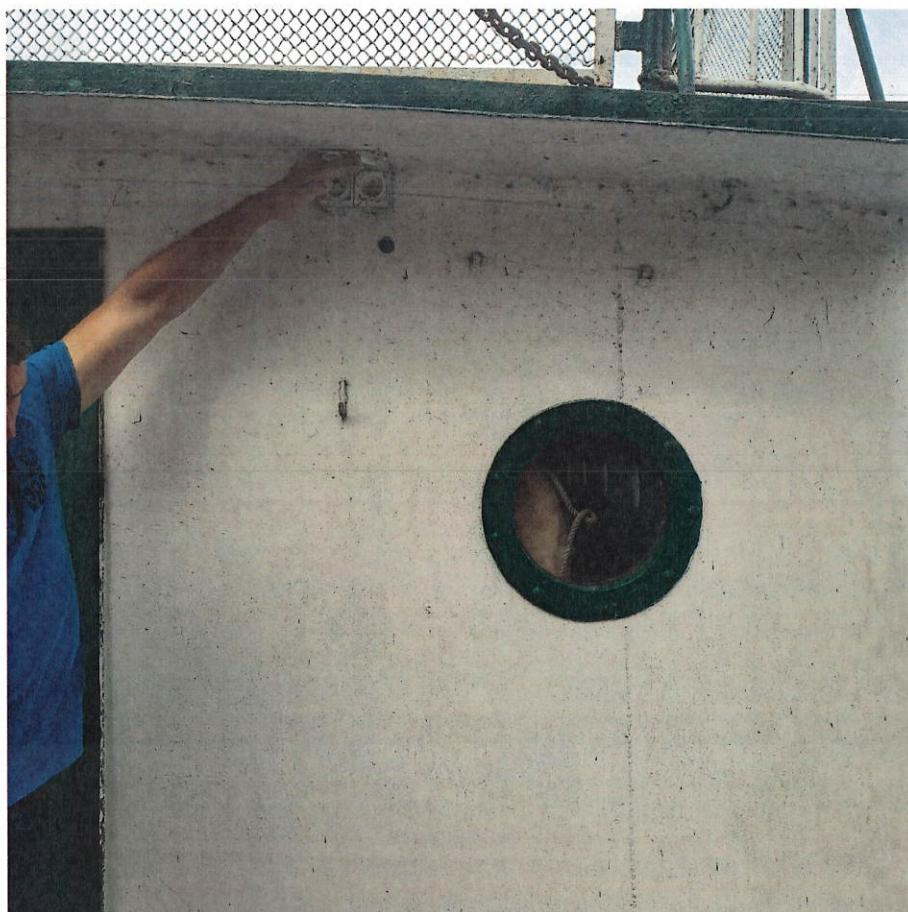
Fot. 71. Ściana rufowa dobudówki z lat 60-tych gdzie ma zostać umiejscowiona izba pamięci, od zewnątrz. Widoczny otwór i przewody elektryczne, które mają zostać wykorzystane do zamontowania urządzenia klimatyzacji.

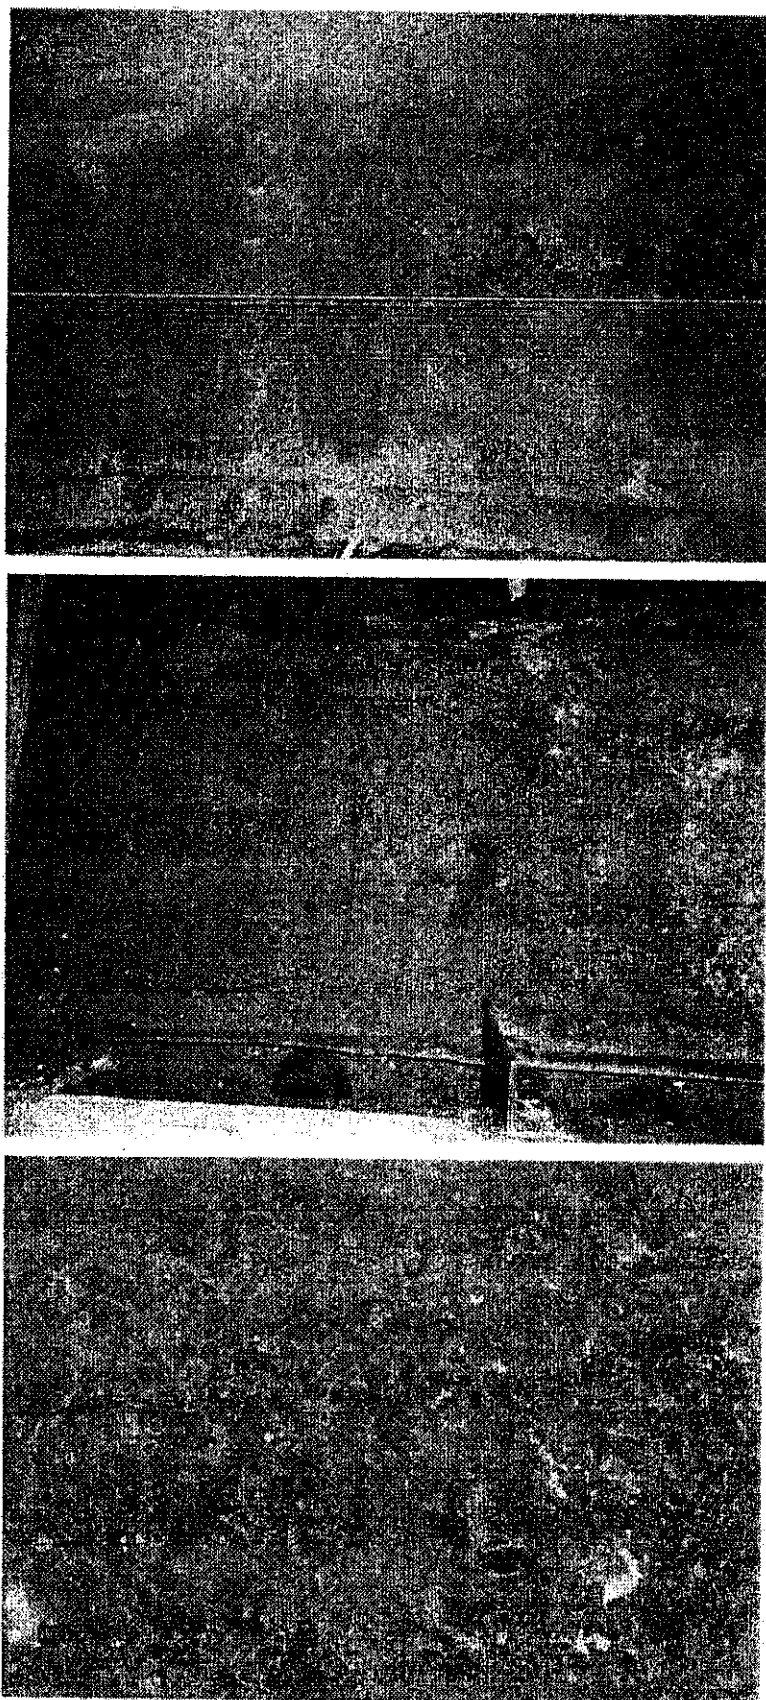
Rys. 12. Widok poszycia dennego śródkręcia w strefie IV

Pierwszy obszar w strefie czwartej prawdopodobnie został odkryty na oryginalnej, nigdy nie wymienianej blasze i widać tutaj, że na przestrzeni lat korozja znacznie zmniejszyła grubość materiału. Minimalna wartość zmierzona wynosi 1,7mm, a maksymalna wynosi zaledwie 3mm. W obszarach 2 i 4 również widać agresywność korozyjną i grubość minimalna spada odpowiednio do 3,5mm oraz 3,4mm, lecz większość pomiarów grubości utrzymuje się na bezpiecznym poziomie.

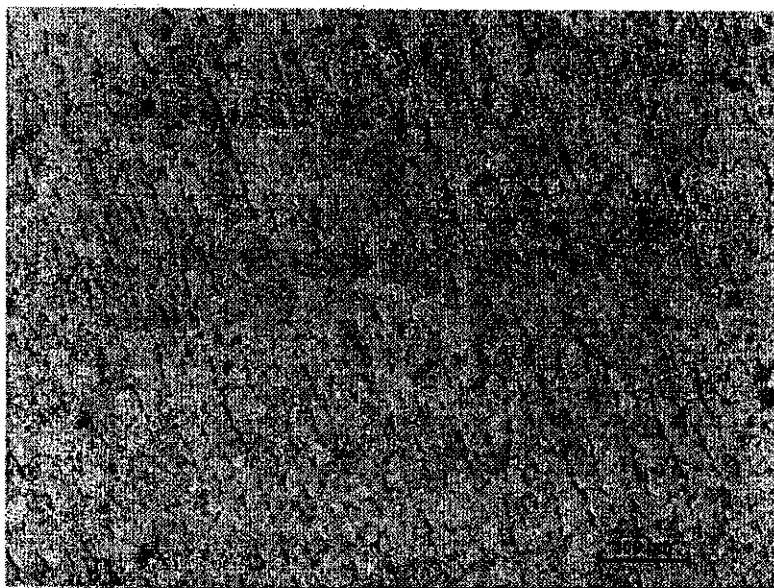
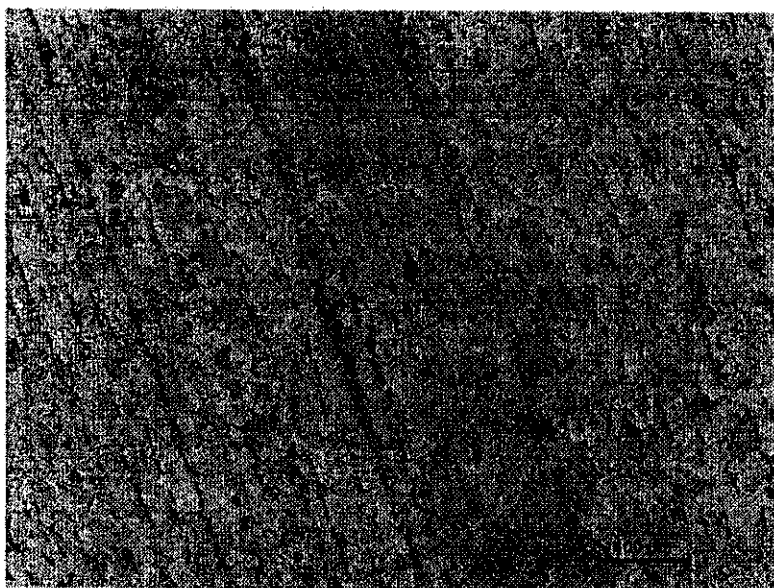
Rys. 14. Obraz mikrostruktury pow. x100

W wyniku obserwacji metodą mikroskopii świetlnej stwierdzono, że blacha poszycia badanego statku posiada strukturę stali niskowęglowej po walcowaniu. Wyraźnie uwidoczniła się budowa pasmowa struktura ferrytyczno-perlityczna z przewagą ferrytu. Zauważalna jest niejednorodność strukturalna przez segregację faz i zróżnicowanie wielkości ziarn składników strukturalnych. Pasmowość struktury tworzą wydzielenia wtrąceń niemetalicznych.

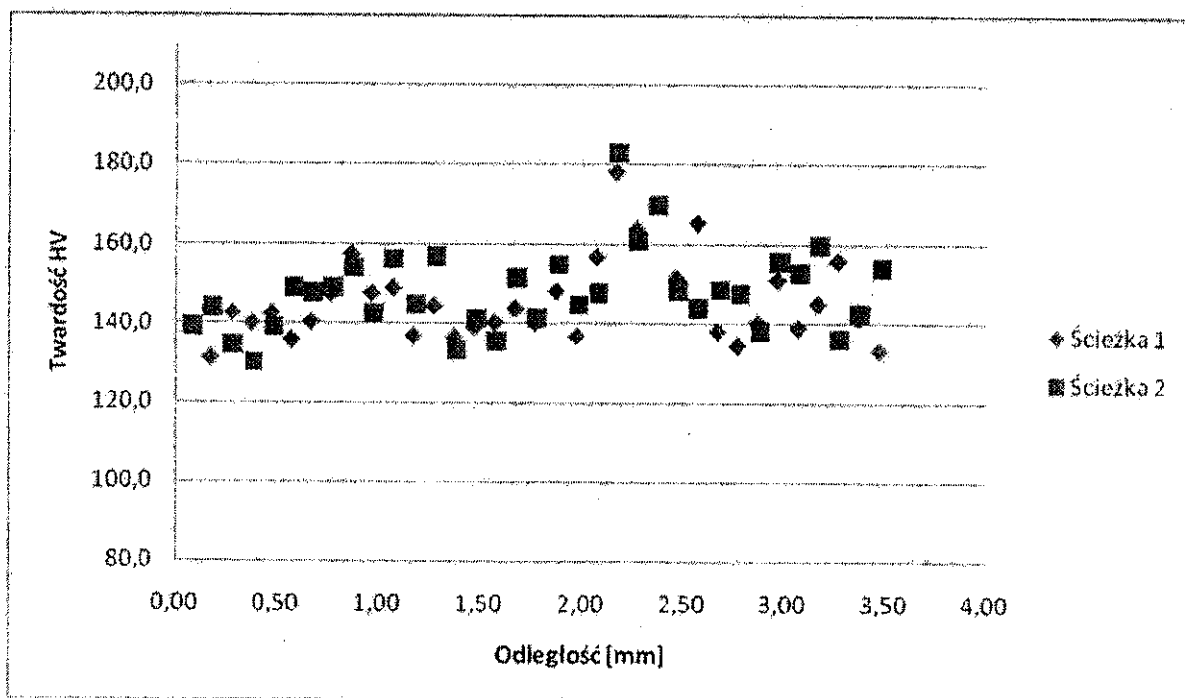
Rys. 20. Zależność twardości materiału w funkcji odległości

Przeprowadzone pomiary wykazały, że mikrotwardość na całej grubości przekroju poprzecznego utrzymuje się na podobnym poziomie, a średnia wartość wynosi 147 HV 0,025. Stwierdzone podwyższenie mikrotwardości na głębokości ok. 2mm od powierzchni może być spowodowane pomiarem twardości wtrąceń niemetalicznych lub obszarem z podwyższoną zawartością wydzielen perlitu.
