Załącznik do decyzji nr. SRW.5144.48.2024

PROGRAM PRAC KONSERWATORSKICH dawnego holownika parowego „ZIEMOWIT”

Ząbki- Nieporęt, czerwiec, lipiec 2024 r.

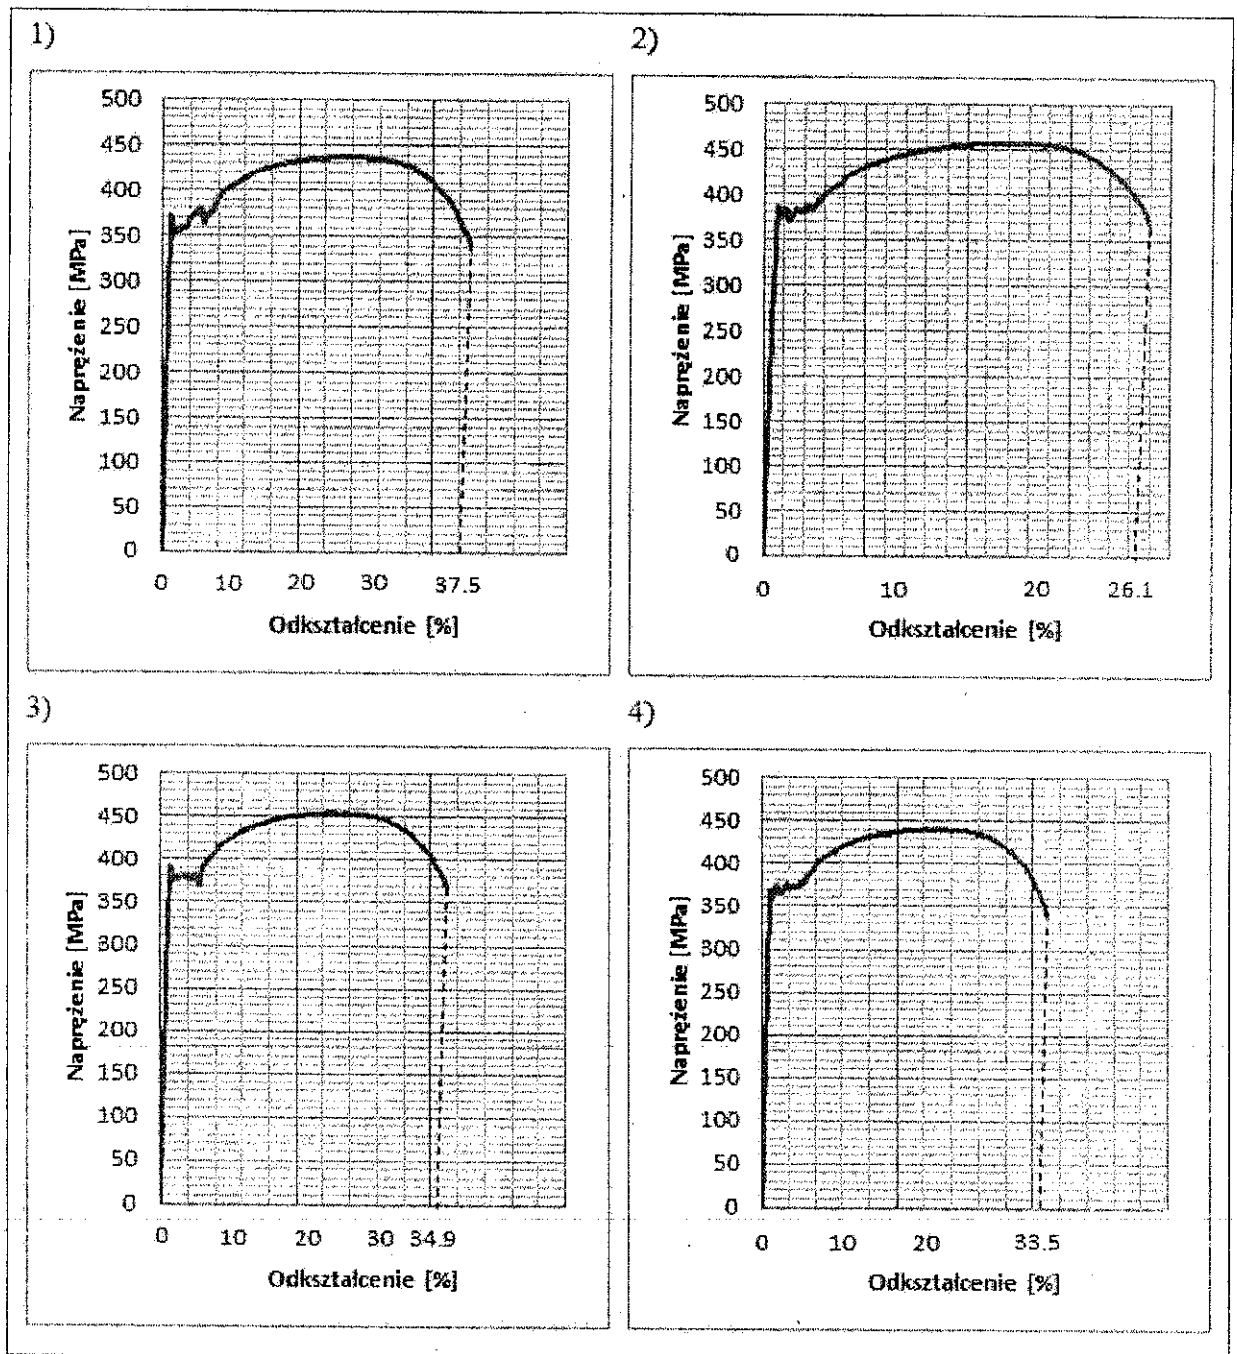
Rys. 21. Wykresy rozciągania dla próbek 1-4

Badany materiał charakteryzuje się występowaniem wyraźnej granicy plastyczności, typowej dla stali o niezbyt wysokich właściwościach wytrzymałościowych w tym strukturze ferrytycznej. Uzyskana średnia wartość granicy plastyczności wynosi 381 MPa i jest nieznacznie wyższa w odniesieniu do danych katalogowych ($R_{\text{emin}} = 235 \text{ MPa}$).
